## INTERVENTO DI RESTAURO FASCIA DIPINTA CON MOTIVI FLOREALI IN CORTILE CORDOMINIALE VIA RUFFINI 9

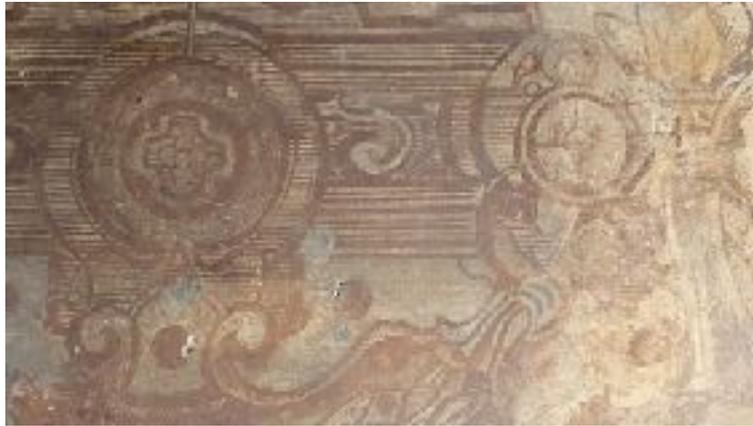
### RIQUADRO DI SINISTRA

L'apparato decorativo presentava molti elementi metallici con funzione di ancoraggi per cavi esterni, dei piccoli distacchi dello strato superficiale dall'intonaco, svariate stuccature in cemento, delle tinte difformi nei due riquadri estremi, un intervento successivo sia nella stesura della malta che nella ridipintura nel riquadro di sinistra, parecchie perdite del colore scuro e deposito coerente ed incoerente generalizzato.

Prima dell'intervento
