RELAZIONE TECNICA DELLA MESSA IN SICUREZZA DELLA FACCIATA DEL PALAZZO PROSPERO VISCONTI

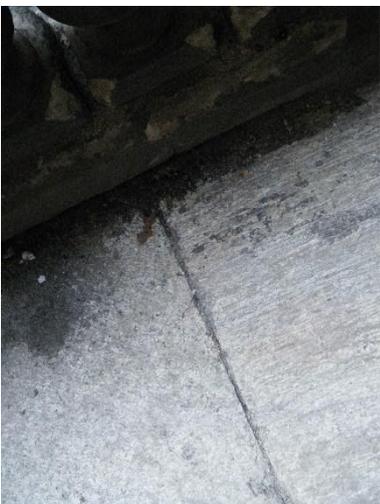
- Il piano di calpestio del balcone presentava i giunti aperti e passanti creando problemi di dilavamento sullo stemmo sottostante.

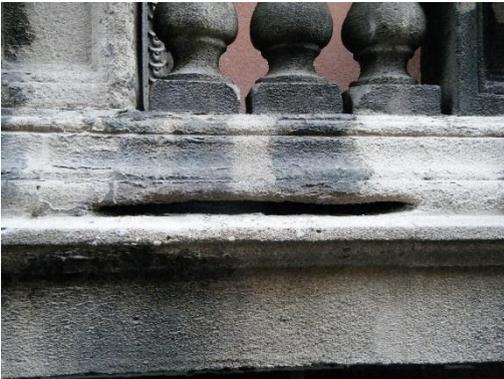
- Le caditoie si presentavano completamente ostruite da terra e decoesione materiale costitutivo del balcone.

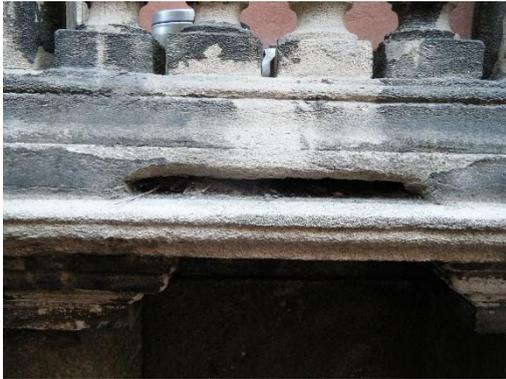
- ✓ Le caditoie si presentavano completamente ostruite da terra e decoesione materiale costitutivo del balcone.

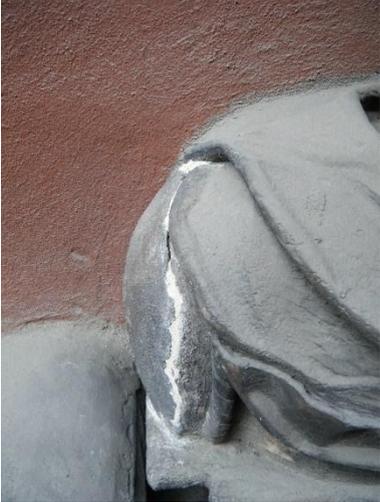
- ❖ Le spalle di ricostruzione che si presentavano lesionate sono state stuccate con malta composta da giallo oro 000 2p. e calce idraulica 1 p.

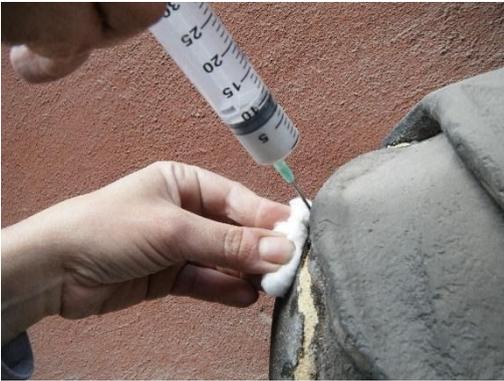
- ❖ Le spalle che si presentavano distaccate sono state consolidate con PLM m ad iniezione.

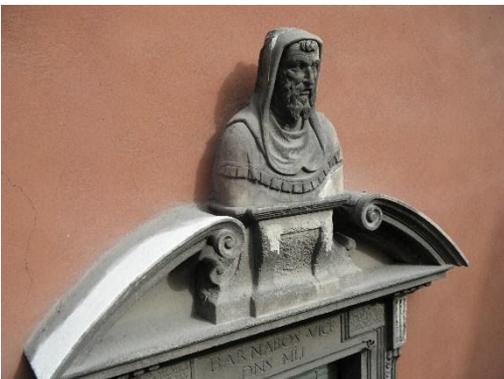
- ❖ I basamenti in ceppo gentile che si presentavano decoesi sono stati localmente preconsolidati con Fluoline Cp (fluoroelastomero)
- ❖ Le copertine dei timpani che erano lacunose sono state ricoperte con malta composta da sabbia vagliata 2 p. sabbia di fiume 2 p. giallo oro 1 p. e calce idraulica 2 p. con l'aggiunta di Peoval 33 (copolimero acquoso) per migliorare la resistenza meccanica della malta.

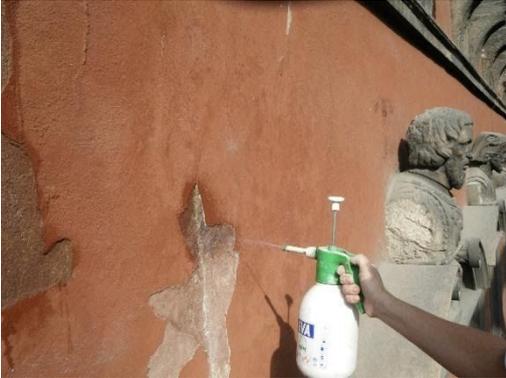
- Dove l'intonaco si presentava lacunoso e decoeso si è consolidato con resine acriliche micronizzate tramite spruzzino.
