STATO DI CONSERVAZIONE MEZZI BUSTI MARMOREI POSTI IN FACCIATA PALAZZO PROSPERO VISCONTI

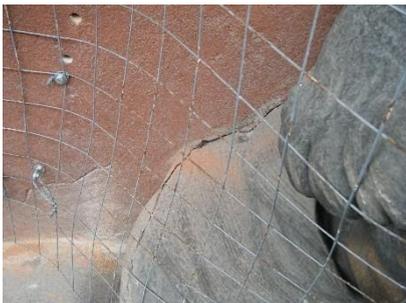
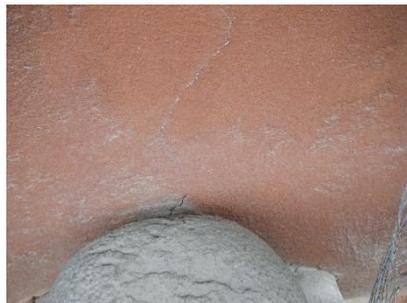
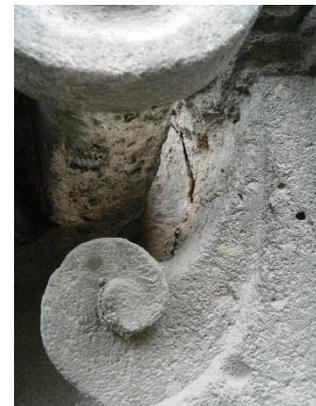
Presenta varie fessure sull'intonaco retrostante, una tra queste più rilevante che segue il contorno della scultura fratturando anche il timpano sottostante.

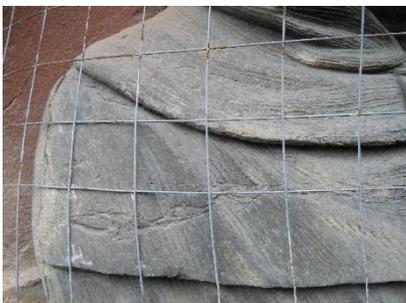
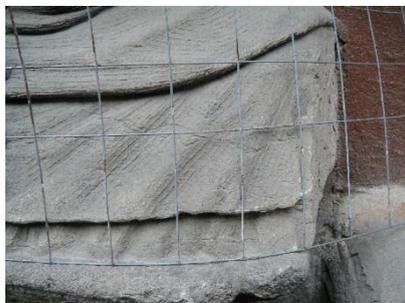
Le spalle sono ricostruite in antico. Quella sinistra è fratturata e distaccata la destra è mancante.

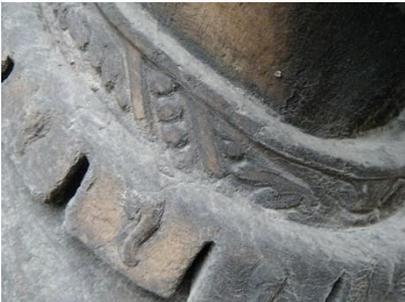
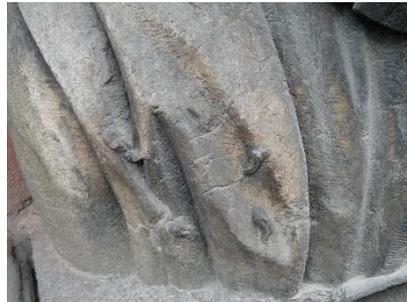
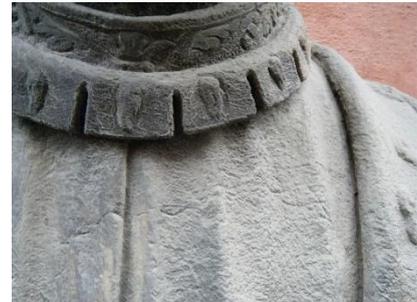
L'intonaco retrostante il mezzo busto si presenta fessurato e altamente distaccato e decoeso a causa della presenza di efflorescenze saline.

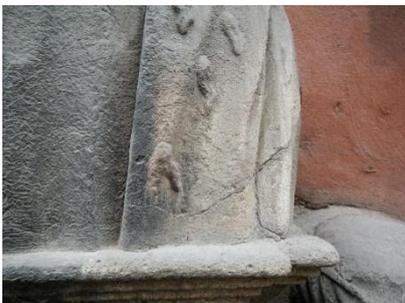
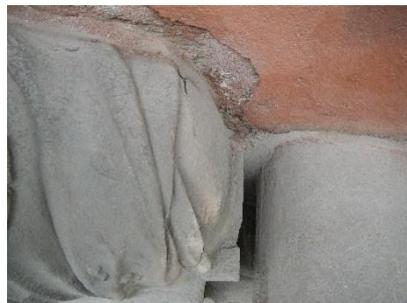
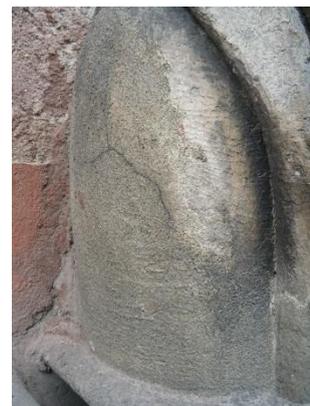
Varie fessure di piccola entità sono presenti sul colletto e sulla veste.

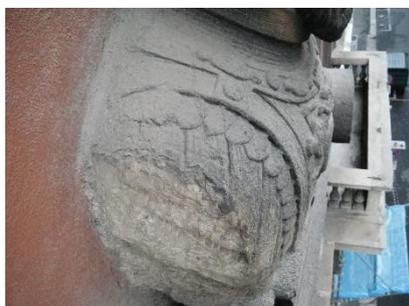
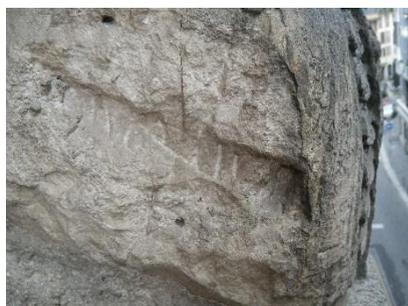
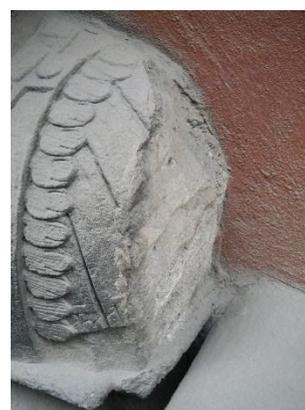
Si nota una frattura dell'intonaco retrostante.

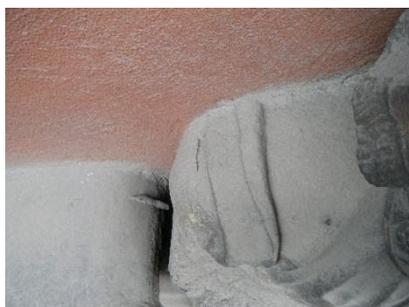
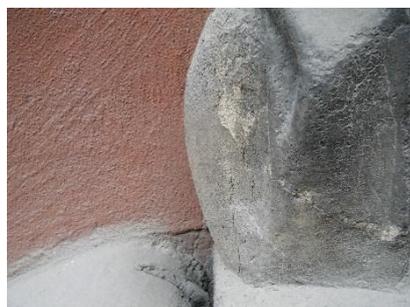
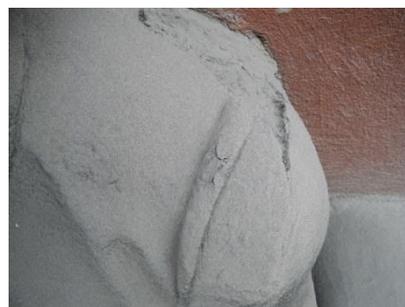
E' presente una lieve fessura dell'intonaco retrostante.

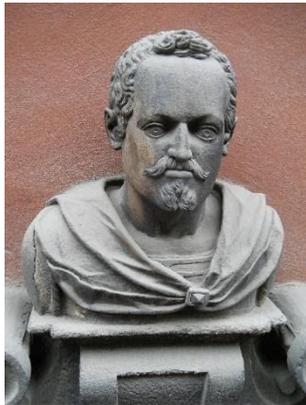
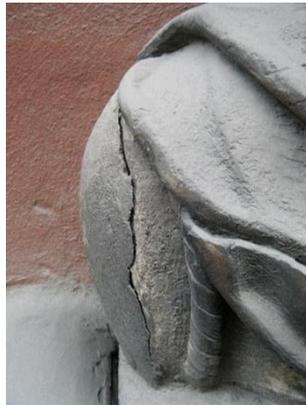
L'intonaco retrostante non presenta apparentemente problemi di conservazione.

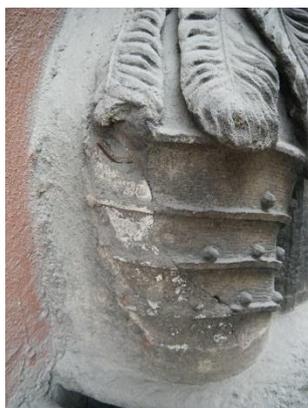
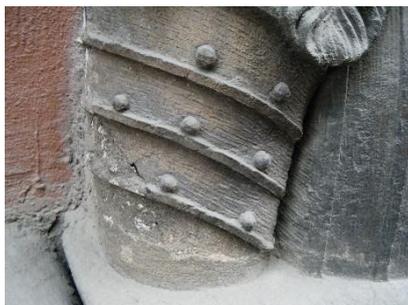
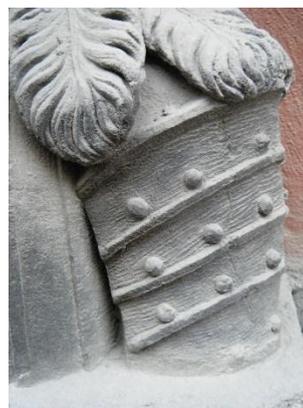
Sull'intonaco retrostante vi è una frattura.

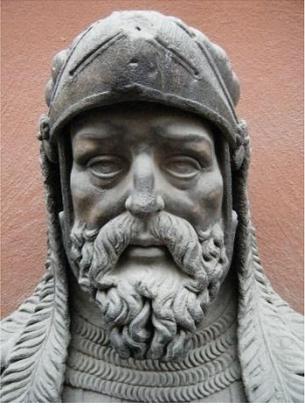
Le spalle con integrazioni in malta antica modellata sono fratturate in più parti.

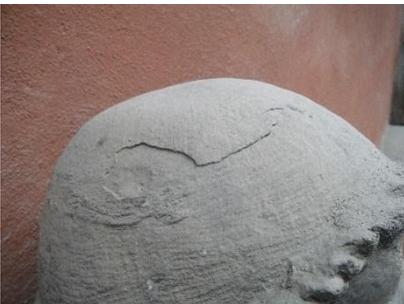
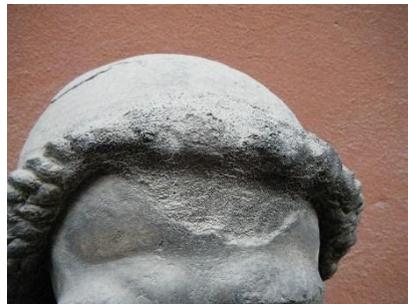
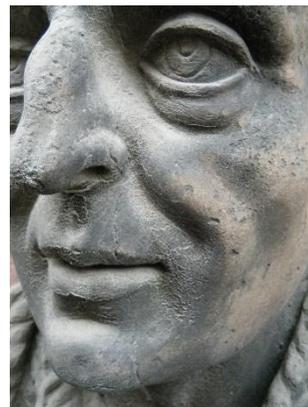
L'intonaco retrostante sembra in buono stato di conservazione.

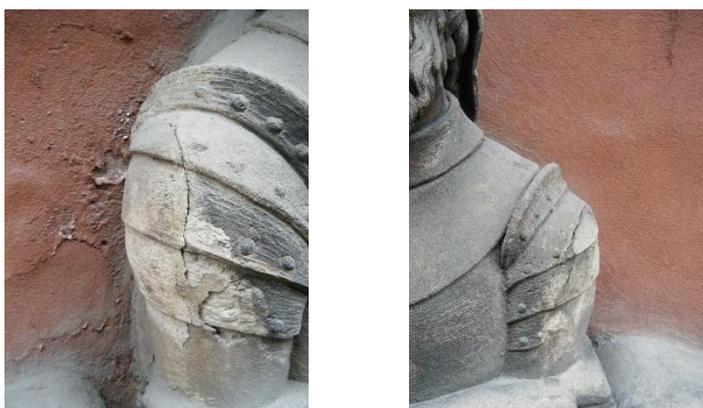
L'intonaco retrostante è fratturato in più punti e altamente distaccato con spaccamenti della pellicola pittorica.

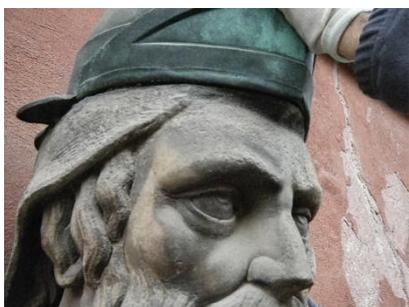
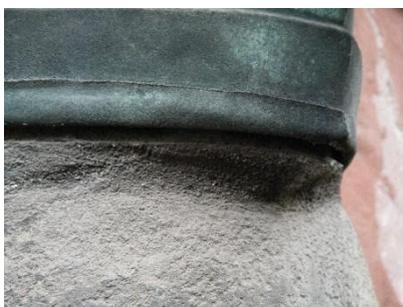
Le spalle ricostruite con malta antica modellata sono fratturare e distaccate.

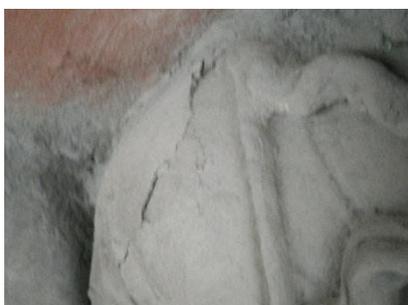
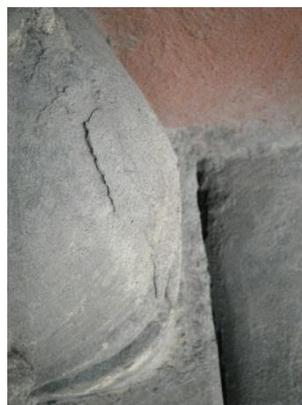
L'intonaco presenta lesioni e distacchi.

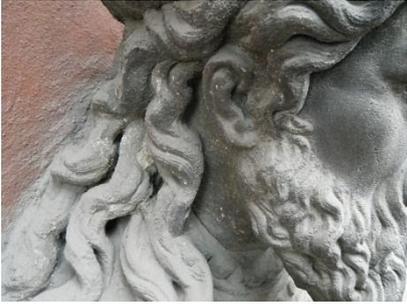
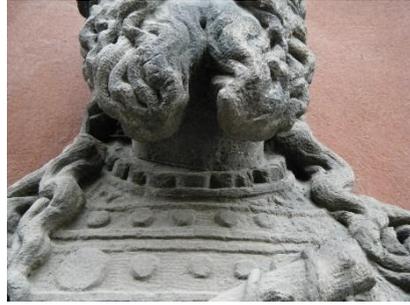
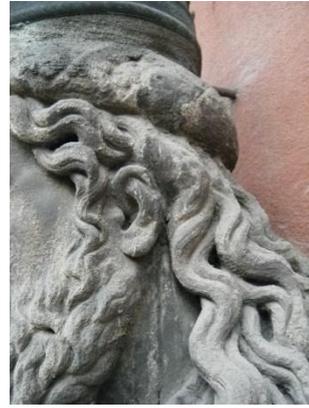
Le spalle ricostruite in malta sono lesionate e distaccate

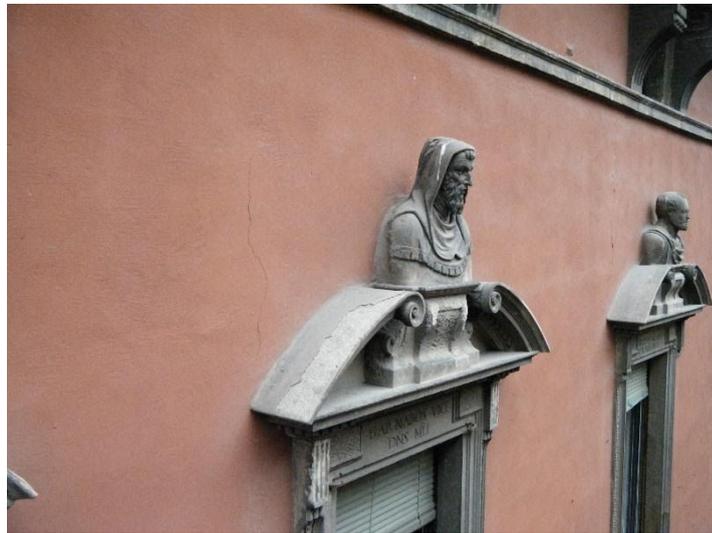
Bernabò

L'intonaco presenta una lunga frattura.

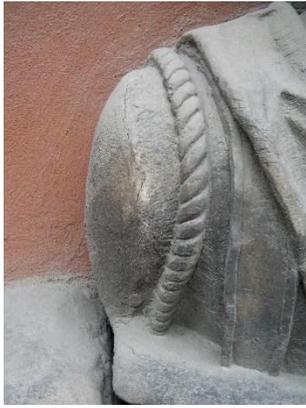
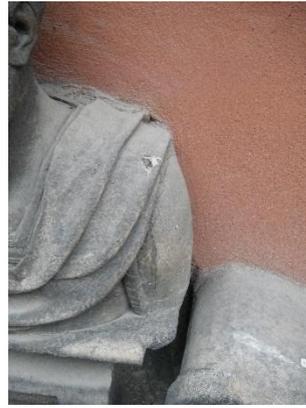
L'intonaco retrostante presenta una lunga frattura.

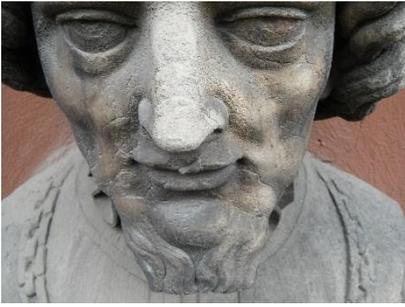
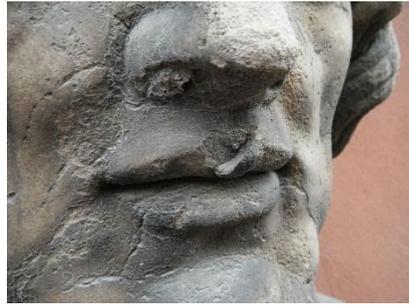
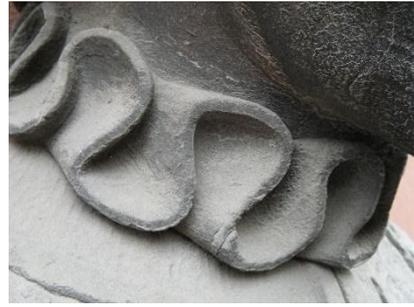
L'intonaco retrostante è fratturato in più punti.

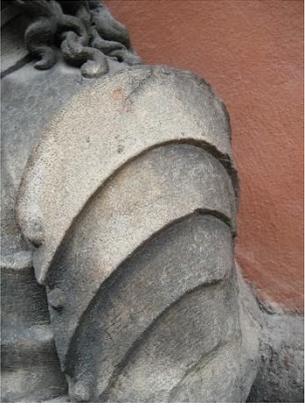
L'intonaco si presenta in buone condizioni.

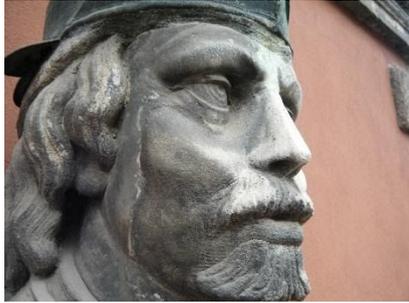
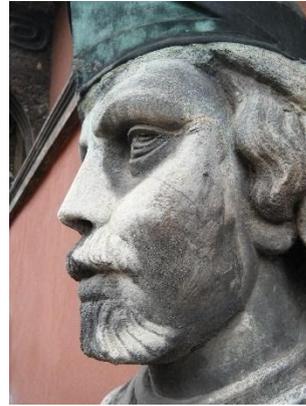
L'intonaco è in buone condizione.

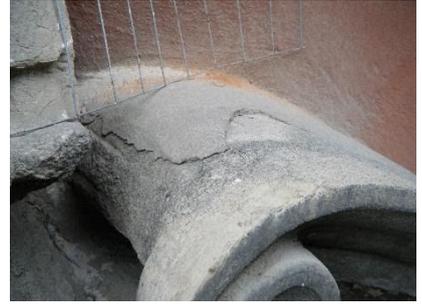
Matteo I il Magno

I timpani e le loro volute sono spesso fratturati e decoesi. In un precedente intervento è stato steso del cemento liquido su gran parte delle copertine dei timpani e spesso sulle modanature. Attualmente questo intervento risulta spesso lacunoso e distaccato.

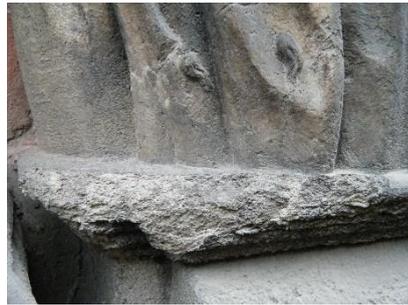
Ottone

I basamenti dei mezzi busti sono spesso molto decoesi e a volte fratturati.
