**Indagine stratigrafica
Ex scuola elementare Monluè
Milano**

Locate di Triulzi 20 dicembre 2010

Su incarico dell'impresa Ravelli di Milano si è eseguita un'indagine stratigrafica sui paramenti murari esterni dell'edificio al fine di individuare le superfici e le cromie originali, le tecniche esecutive, i materiali impiegati nell'opera ed eventuali tracce di stratificazioni materiche e pittoriche susseguitesi nel tempo.

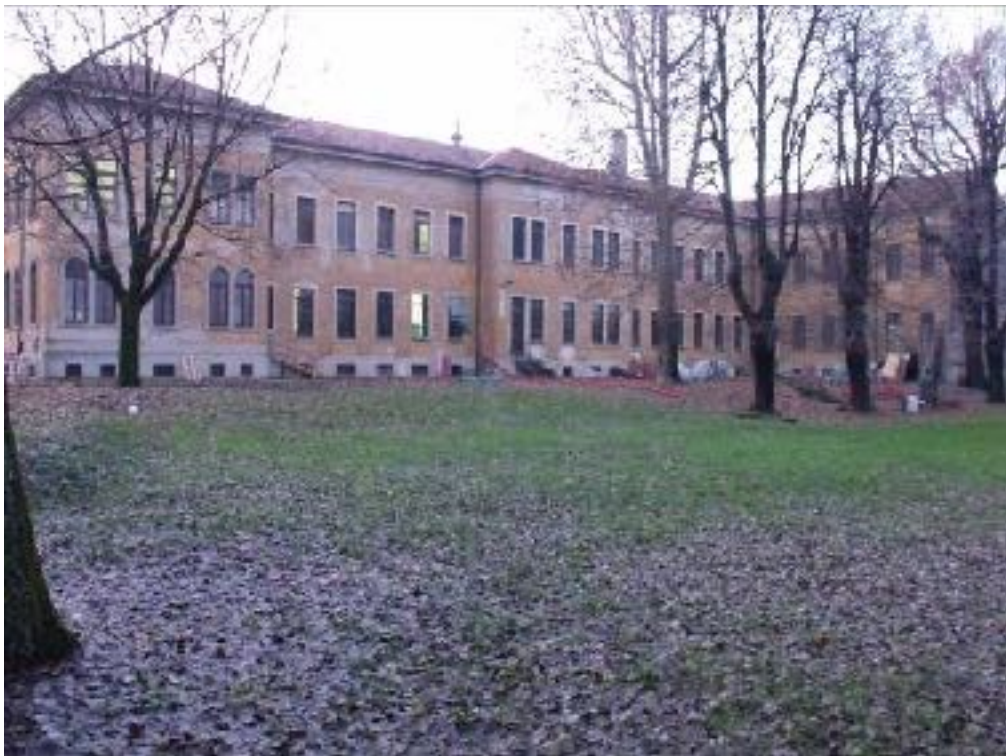
Figura 7 retro dell'edificio

Si nota la presenza di patina biologica anche sugli intonaci del retro dell'edificio, nello specifico sulla parete a ridosso della facciata laterale sinistra.

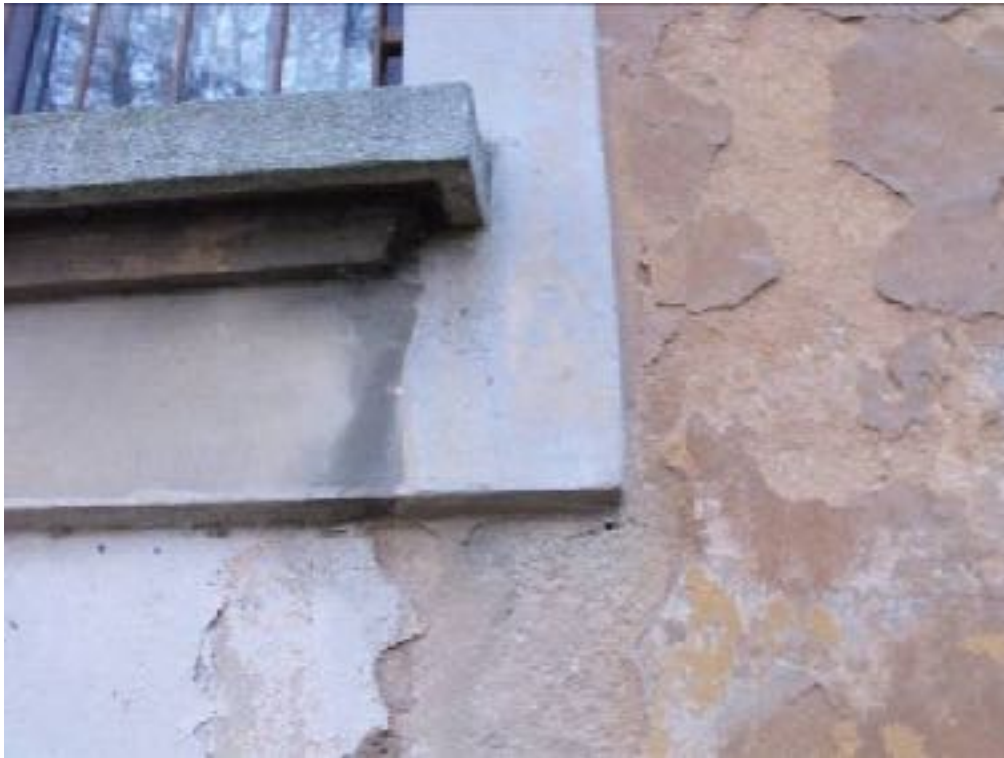
Gli stucchi cementizi eseguiti in loco presentano tracce di scialbo ma non hanno lacune importanti nelle forme.

Tale finitura a spessore si presenta polverosa in superficie ma nel complesso ben salda all'intonaco di fondo la dove non abbia subito fenomeni di erosione e dilavamento, dovuti alla progressiva esposizione a pioggia, cicli gelo-disgelo, irraggiamento e inquinamento atmosferico, che abbiano scoperto l'intonaco di fondo o generato fenomeni di scagliatura ed esfoliazione della rasatura stessa.

Figura 8 particolare degli stucchi eseguiti in loco e dell'intonaco degradato

Gli intonaci devono essere preconsolidati con silicato d'etile o micro-emulsioni acriliche, vanno rimosse le malte cementizie o comunque non adeguate e risarcite le lacune con malte di calce idraulica naturale (a basso contenuto di sali solubili, calce libera e completamente esente da clinker) e inerti selezionati.

Le cornici in stucco delle finestre vanno consolidate con silicato d'etile o micro-emulsioni acriliche, stuccate con malta di calce idraulica naturale (a basso contenuto di sali solubili, calce libera e completamente esente da clinker) e inerti selezionati di adeguata granulometria; le superfici in stucco vanno poi velate con tinta a calce o ai silicati (in emulsione) di colore simile all'originale (cfr.saggio n.3)

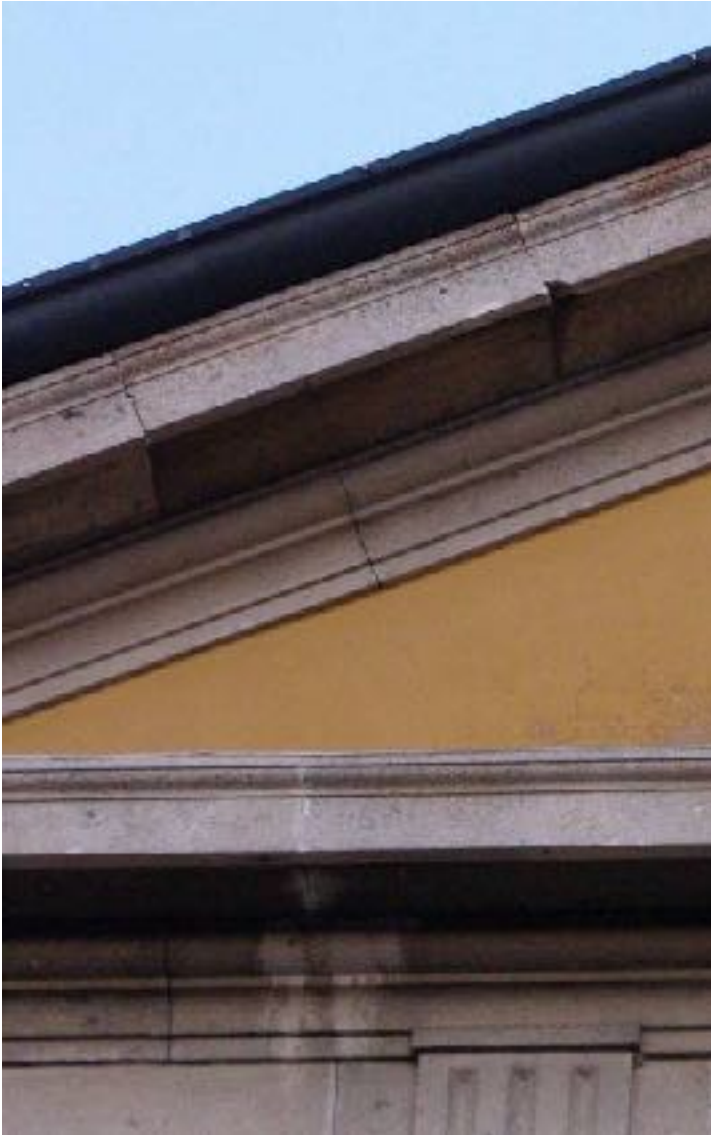
I cementi decorativi, nelle superfici che corrispondono ai cornicioni e ai vasi presenti nel frontone, sono interessati da patina biologica, da croste nere e fenomeni di dilavamento nelle zone dei sottosquadri, non si notano lacune importanti sono però da reintegrare le sigillature tra gli elementi prefabbricati.

Figura 9 particolare dei cementi decorativi

Una volta pulite le superfici procedere con la stuccatura/sigillatura delle lacune sui cementi decorativi con malta di calce idraulica naturale (a basso contenuto di sali solubili, calce libera e completamente esente da clinker) e inerti selezionati, la malta deve avere una cromia e una matericità affine al materiale su cui è applicata.

Procedere al consolidamento dei cementi decorativi con silicato d'etile e applicare un idrorepellente a solvente (silano-silossanico) a protezione delle superfici.

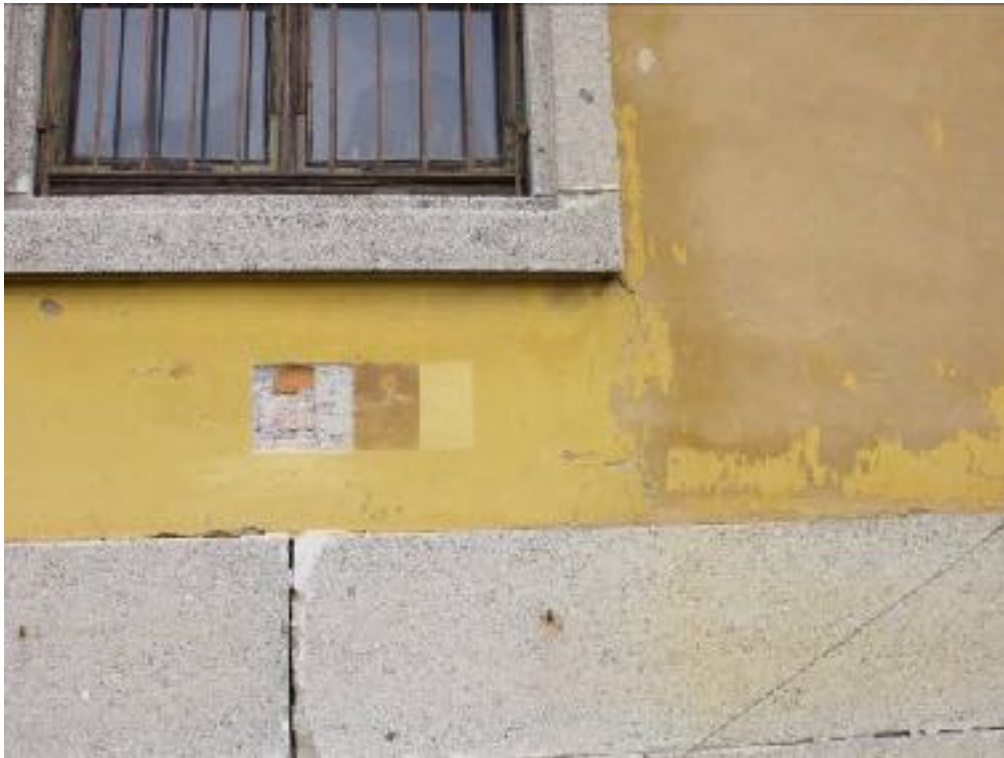
Figura 10 visione generale della stratigrafia n.1 eseguita sulla facciata principale

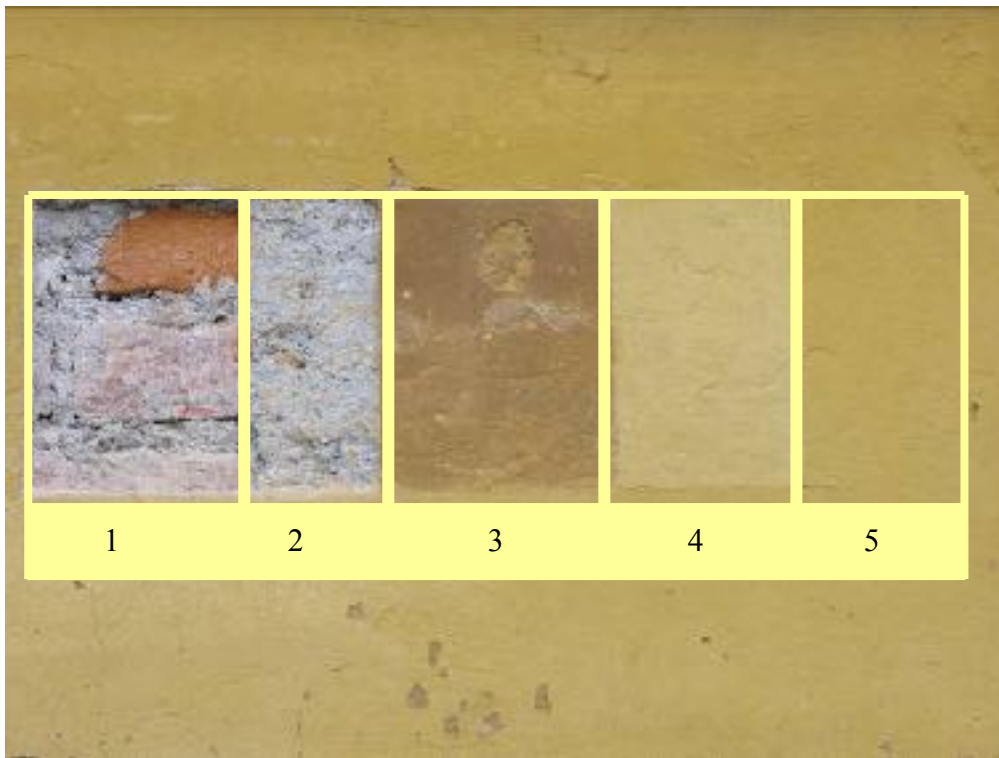
Figura 11 immagine elaborata del saggio stratigrafico n.1

Livello 1: mattone pieno in terracotta rossa e malta d'allettamento a legante composto da calce e cemento

Livello 2: intonaco di arriccio composto da inerte grossolano (sabbia e ghiaia di fiume) e legante misto (calce e cemento) di colore bianco-grigiastro, ha spessore di 2 cm è ben saldo al supporto in mattoni e risulta tenace alla battitura.

Livello 3: intonaco di finitura a spessore colorato in massa. spessore 0,5cm
 La malta è costituita da calce (probabilmente calce aerea, grassello) e inerti fini (sabbietta di fiume)
 La colorazione della malta è data dall'aggiunta di ossidi in polvere all'impasto (probabilmente giallo e rosso).
 L'intonaco è stato applicato a spessore e opportunamente liscio.
 L'intonaco presenta una tenerezza tipica delle rasature a calce ed è ben aderente all'arriccio.
 Questo livello è visibile sul 90% delle superfici intonacate.
 [cfr. figg. da 1 a 10]

Livello 4: questo livello di indagine è ottenuto pulendo con spugna wishab
 Il livello 5.

Livello 5: questo è il livello più superficiale indisturbato da alcuna sollecitazione.
 E' costituito da una pittura a legante organico di colore giallo-ocra e costituisce l'unico intervento di manutenzione subito dall'edificio.
 Tracce di tale pittura sono presenti su tutte le superfici dell'edificio

Soprattutto nelle zone protette da dilavamento (sotto ai davanzali delle finestre e in altre zone di sottosquadro) [cfr. figg. da 1 a 10]

Per la finitura degli intonaci si suggerisce l'applicazione di un tonachino alla calce in pasta con colore e granulometria simile all'originale (cfr. saggi n.1 e n.2) in modo da reintegrare gli spessori dell'antica finitura, ricostituire un'omogeneità della superficie e garantirne la traspirazione e la durata nel tempo.

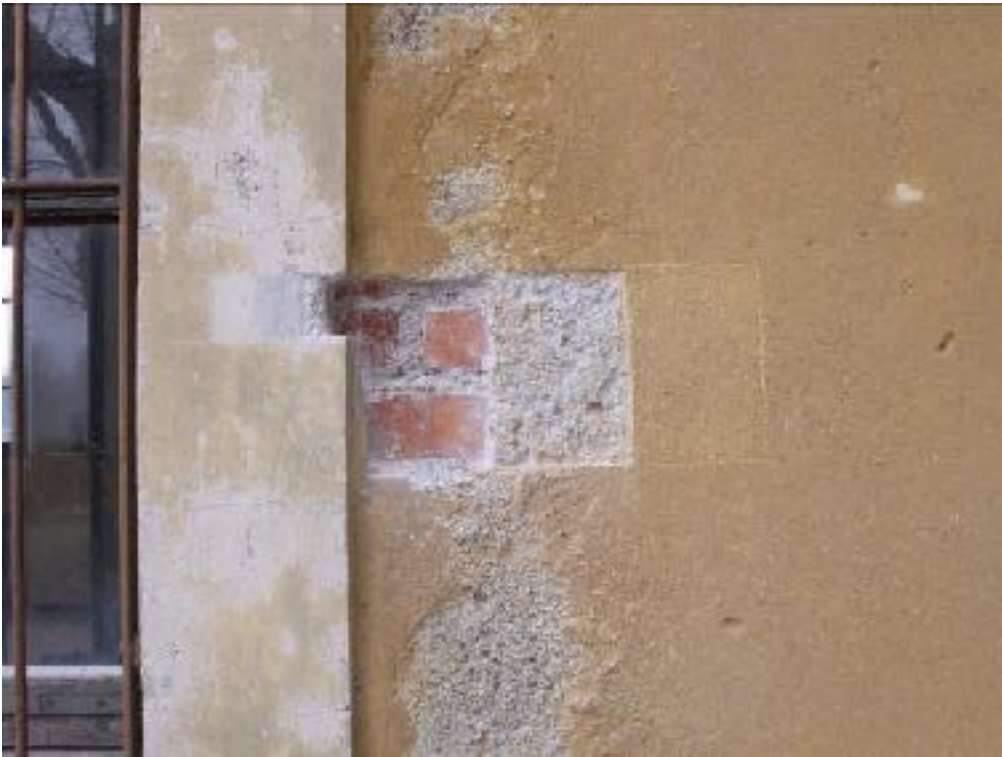
Figura 12 immagine generale dei saggi stratigrafici n.2 e n.3 eseguiti sul retro dell'edificio

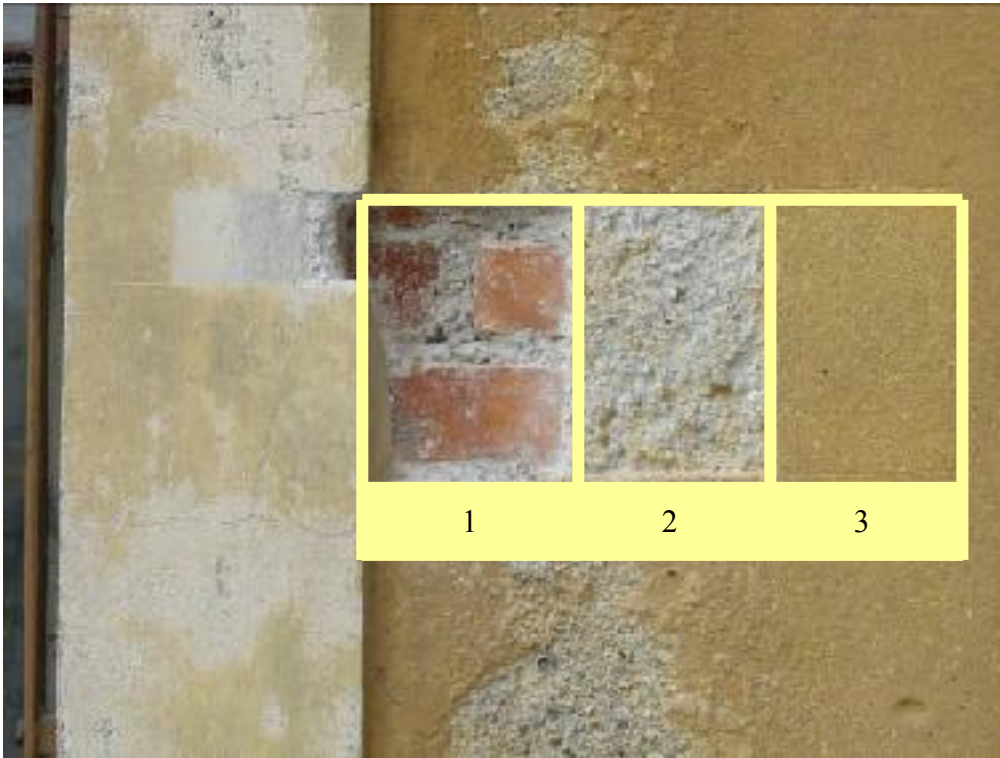
Figura 13 immagine elaborata del saggio stratigrafico n.2

Livello 1: mattone pieno in terracotta rossa e malta d'allettamento a legante composto da calce e cemento

Livello 2: intonaco di arriccio composto da inerte grossolano (sabbia e ghiaia di fiume) e legante misto (calce e cemento) di colore bianco-grigiastro, ha spessore di 2 cm è ben saldo al supporto in mattoni e risulta tenace alla battitura.

Livello 3: intonaco di finitura a spessore colorato in massa spessore 0,5 cm
La malta è costituita da calce (probabilmente calce aerea, grassello) e inerti fini (sabbietta di fiume)
La colorazione della malta è data dall'aggiunta di ossidi in polvere all'impasto (probabilmente giallo e rosso).
L'intonaco è stato applicato a spessore e opportunamente liscio.
L'intonaco presenta una tenerezza tipica delle rasature a calce ed è ben aderente all'arriccio.
Questo livello è visibile sul 90% delle superfici intonacate.
[cfr. figg. da 1 a 10]

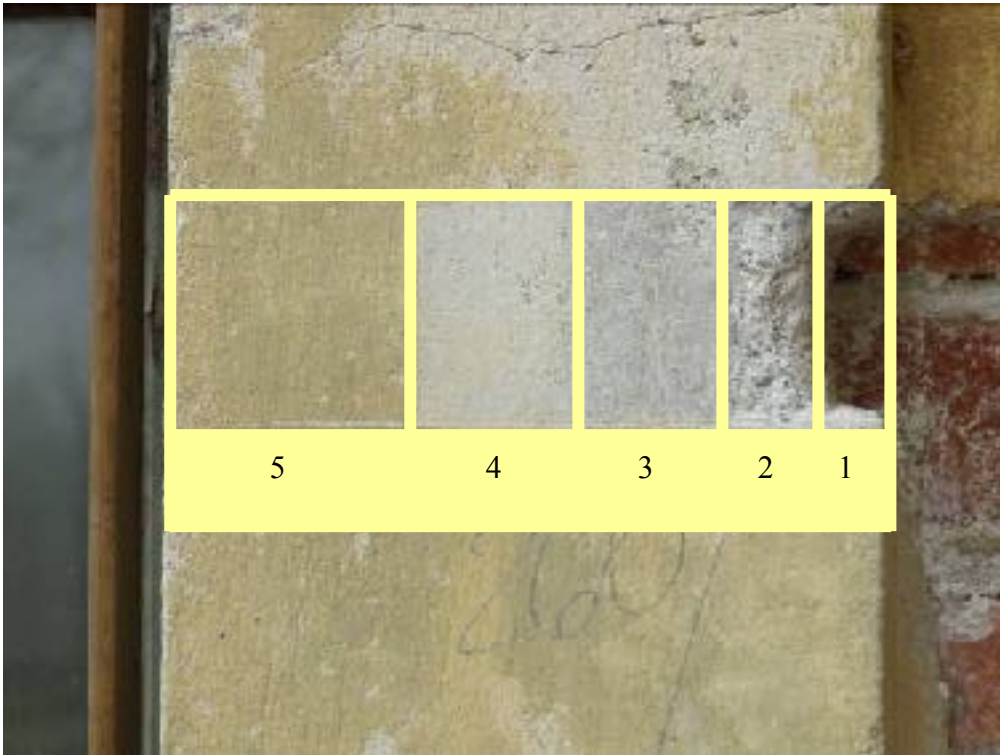
Figura 14 immagine elaborata del saggio stratigrafico n.3

Livello 1: mattone pieno in terracotta rossa e malta d'allettamento a legante composto da calce e cemento

Livello 2: intonaco portante dello stucco composto da inerte grossolano (sabbia e ghiaia di fiume) e legante misto (calce e cemento) di colore Bianco-grigiastro ha spessore di 4-5 cm è ben saldo al supporto in mattoni. Questa malta si presenta molto tenace alle sollecitazioni di mazzette e scalpello

Livello 3: strato superficiale dello stucco molto liscio compatto e resistente alla scalfitura del bisturi, ha spessore di 1 mm circa è di colore grigiastro. Probabilmente è una lisciatura a calce e cemento originale

Livello 4: scialbo inorganico di colore giallo chiaro-avorio molto polveroso

Livello 5: scialbo di pittura a legante organico dal colore giallastro, traccia dell'unico intervento di manutenzione subito dalle superfici a stucco
