Relazione dell'intervento di restauro eseguito sulla Cascina Turro
Zona 2 - Piazzale del Governo Provvisorio, 9-Milano

Appalto 100/2010
CUP B43I08000000004

Oggetto: Ristrutturazione Cascina Turro da destinarsi a C.A.M. (ex C.T.S.)

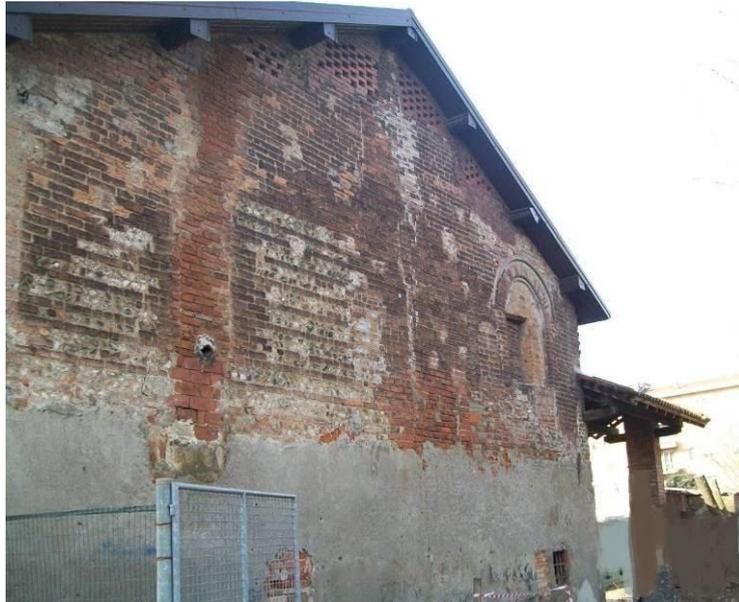
facciata nord prima del restauro

Nella facciata nord, a causa della sua esposizione, è evidente una colonizzazione biologica estesa su tutta la superficie.

Tutta la superficie è soggetta da depositi coerenti di varia natura: polveri, guano, terriccio ed inquinamento atmosferico.

Persiste una importante lesione lungo tutta l'altezza della facciata ed una al di sotto della finestra quattrocentesca.

Sono visibili diffusi schizzi cementizi e stuccature debordanti in cemento attribuibili ad interventi precedenti, inoltre le malte originarie sono spesso decoese e friabili.

I laterizi presentano varie forme di degrado, alcuni sono particolarmente disgregati tanto da creare piccole zone dove la mancanza di materiale è totale, in altri sono evidenti diffuse scagliature di grandezza variabile.

Sull'intera superficie della facciata nord è stato effettuato un trattamento biocida con Biotin N al 3% in acqua deionizzata steso a spruzzo e lasciato agire per 15 gg.

Per la rimozione di depositi coerenti, incrostazioni e concrezioni viene effettuata una pulitura meccanica con strumento aereoabrasivo tramite minipistola funzionante ad aria compressa regolabile a bassa pressione (1-3 bar) e inerti minerali sottili come il Garnet 200 mesh.

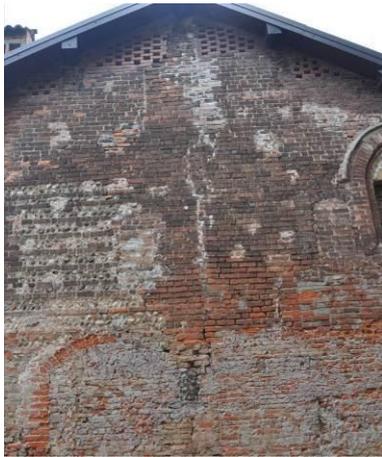
lesione

La lesione lungo tutta l'altezza della facciata e quella al di sotto della finestra quattrocentesca sono state riempite con malta tixotropica Gap-R Tecnokolla in proporzione 2:1.

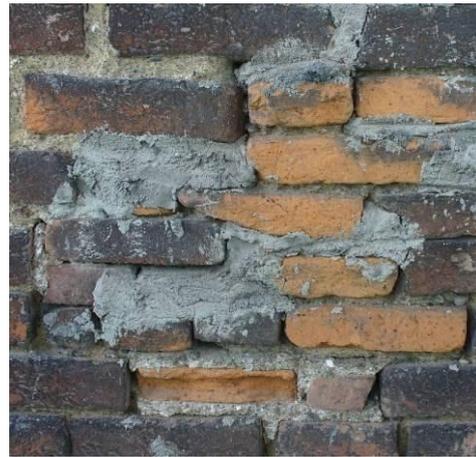
laterizi decoesi e malte cementizie

Le precedenti stuccature sbordanti in malta cementizia sono state, laddove possibile, asportate e, a volte, solo ridotte di spessore.

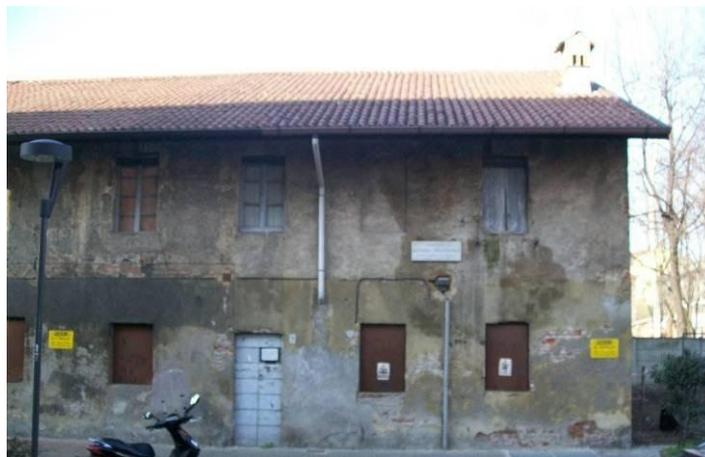
Facciata est prima del restauro

La facciata est è totalmente intonacata con materiale argilloso e povero di calce che si presenta spesso lacunoso e polveroso. Nella parte bassa, probabilmente a causa di un maggior degrado, è stato steso, più recentemente, uno strato di intonaco cementizio non idoneo. Sulla facciata est è posta una targa di indicazione urbana in marmo con la scritta incisa e mancante di alcune lettere. Per motivi strutturali della Cascina la Direzione dei Lavori decide di rimuovere tutti gli intonaci presenti per creare una struttura rinforzata più solida. Durante la rimozione degli stessi in facciata est sono emersi i due archi in laterizio di valenza storica ed estetica tale da far decidere di lasciarli a vista.

L'intonaco di finitura (facciata est ed ovest e le spallette nella facciata nord) è stato steso con l'uso della americana, lavorato con il fratazzo, lasciando in evidenza una lavorazione rustica.

La malta è costituita da 3 parti di cocciopesto 0-0,1 mm, 1 parte di sabbia di fiume, $1\frac{3}{4}$ parti di calce idraulica, $\frac{1}{4}$ parti di cemento. Attorno alle finestre e alle porte, ad una distanza di 9 cm, è stata eseguita un' incisione a graffito diretto.

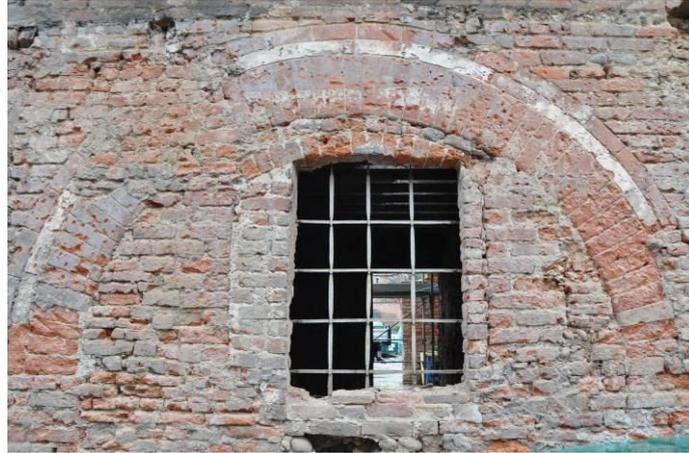
arco '400

Nell'arco del '400 lo strato di marmorino chiaro è spesso lacunoso e a volte totalmente mancante; per lo più risulta ben adeso, tranne sui confini delle lacune dove spesso è distaccato. Si presenta molto levigato e stilato sui bordi.

Laddove il marmorino era distaccato e lacunoso sui bordi è stata iniettata una resina acrilica E411 al 7% in alcool etilico puro.

Le lacune sono state stuccate sottolivello dove le stesse erano di dimensione rilevanti le altre a livello. La malta è costituita da 15 parti di polvere di marmo giallo oro 0,0-0,7 mm, 5 parti di

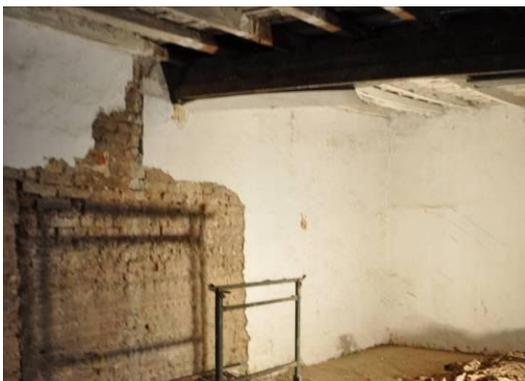
locale 8 prima dell'intervento

E' presente uno strato di deposito coerente e di carbonatazione sull'intera superficie. A causa della demolizione meccanica la superficie ha subito rotture e lacune involontarie.

Nei laterizi si notano: fenomeni di disgregazione ed evidenti scagliature di grandezza variabile, diffusi schizzi cementizi e stuccature debordanti in cemento attribuibili ad interventi precedenti. e Le malte originarie sono decoese e friabili.

Nei locali interni le murature lasciate a vista sono state tutte pulite meccanicamente mediante sabbiatura con minipistola e Garnet 200 mesh, consolidate con Estel 1000, sono stati stilate i giunti e microstuccati i laterizi ed infine è stato applicato il protettivo Silo 111.

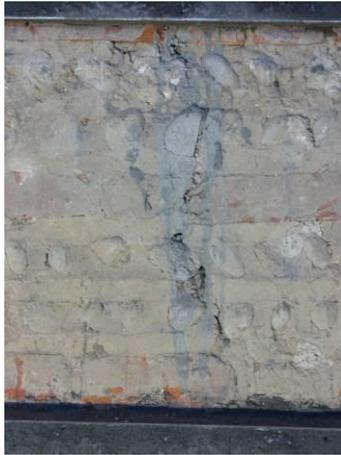
lesione

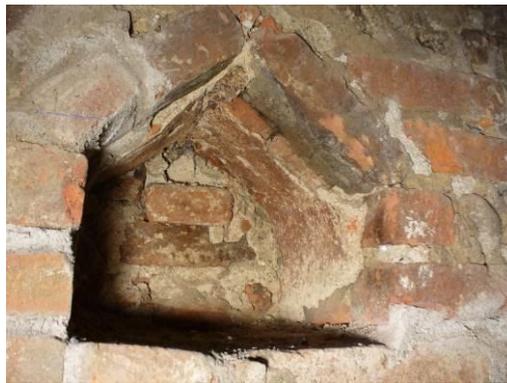
locale 1 nicchia dipinta

Nel locale 1 la nicchia, presente nella muratura lasciata a vista, è intonacata ad affresco monocromo. Questo risulta distaccato dal supporto in laterizio in quanto la malta è argillosa e povera di calce e sono inoltre evidenti significative mancanze dell'intonaco e spesso della superficie pittorica.

La nicchia intonacata ad affresco monocromo nel locale 1, la nicchia e l'intonaco affrescati nel locale 7 sono stati restaurati in ugual modo. Il consolidamento superficiale è avvenuto mediante iniezioni di E411 al 7% in alcool etilico puro, e quello di profondità con malte da iniezione a base di calci naturali PLM-A. La pulitura chimica è stata eseguita con soluzione satura di carbonato d'ammonio supportata con kleenex. La pulitura meccanica è stata eseguita con l'uso del bisturi. Le lacune di piccole dimensioni sono state stuccate a livello mentre quelle maggiori sottolivello. La malta è costituita da 1 parte di polvere di marmo bianco Verona 0,0-0,7 mm, 1 parte di polvere di marmo giallo oro 0,0-0,7 mm, ½ parte sabbia di fiume, 1 parte di calce idraulica Lafarge, ½ parte di calce aerea grassello. La superficie pittorica è stata ritoccata ad acquerello e le stuccature sono state riequilibrare con tinte a base di pigmenti in resina acrilica Acril 33 al 5%.

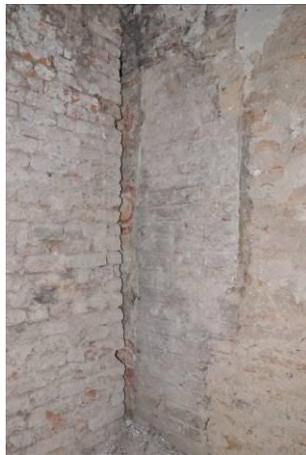
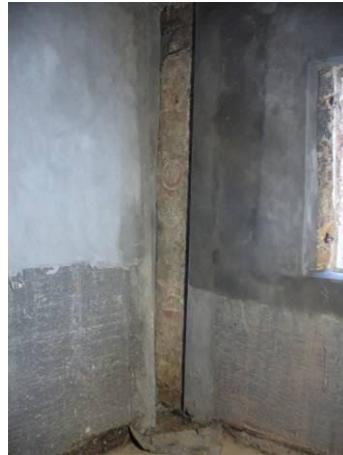
locale 7 affresco

L'affresco presente nel medesimo locale è stato anch'esso scoperto durante la ristrutturazione della cascina. Probabilmente tutta la parete era decorata in modo analogo ma si è salvato solo questo lacerto in quanto protetto da una muratura successiva non ammorsata. Con la Direzione dei Lavori si decide di creare una nicchia nella muratura adiacente per consentire una lettura migliore del manufatto. Tale intervento ha portato alla luce una superficie intonacata ad affresco con decorazioni geometriche. L'intonaco è lacunoso e distaccato dal supporto in varie zone, la superficie pittorica è spesso mancante. Sull'intera zona vi sono depositi coerenti e incoerenti.

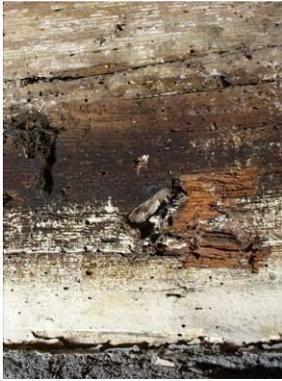
La trave lignea ubicata nei locali 1 e 6 è la medesima, evidenti gli attacchi precedenti di insetti xilofagi. Il legno è inconsistente, disgregato e ridipinto. E' stato esposto nel tempo a infiltrazioni di acqua piovana per la cattiva manutenzione del tetto. Nel locale 1 la trave presenta lacerti di pasta di legno utilizzata per coprire ed uniformare i due differenti legni costitutivi della stessa. Chiodi, segnali antincendio e fermafili fissati direttamente sulla trave sono da attribuire all'uso del locale in epoca recente a falegnameria. Su una porzione di trave si rilevano numerosi chiodi antichi che servivano da ancoraggio all'intonaco di finitura.

legno disgregato

Gli elementi lignei presenti nel locale 1, 6 e in facciata nord sono stati puliti meccanicamente mediante sabbatura con minipistola e Garnet 200 mesh. Contro l'aggressione degli insetti xilofagi è stato effettuato un trattamento a pennello antitarlo curativo del legno a bassissima tossicità Per-xil 10. Sono stati eliminati chiodi, segnali e fermafilì recenti. Le fessure rilevanti sono state stuccate con Polyfilla e pigmenti. Tutti gli elementi lignei sono stati consolidati con Paraloid in due mani 5% e 10% in acetone.

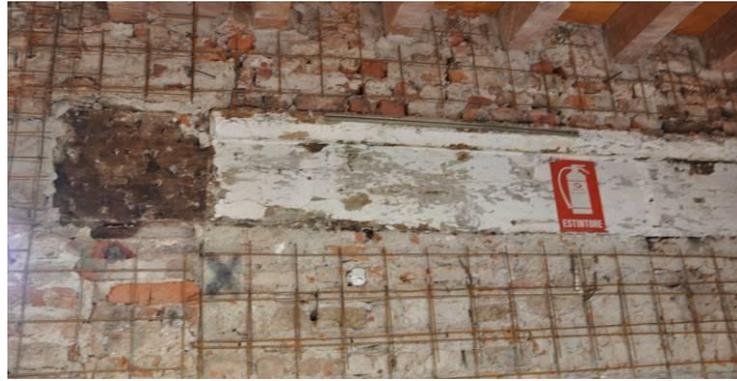
trave lignea ridipinture, chiodi e segnale

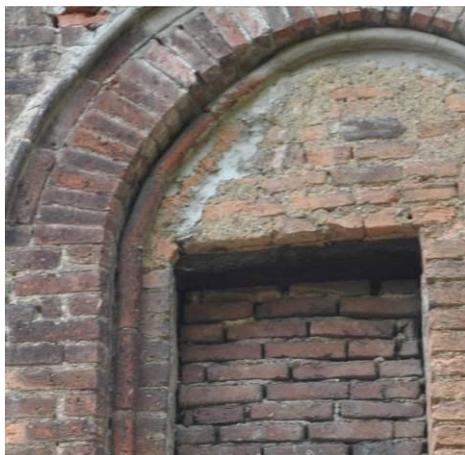
Una trave lignea, inconsistente per i numerosi attacchi di insetti xilofagi, si trova anche nella monofora della facciata nord con funzione d'appoggio per la tamponatura seicentesca.

trave nella monofora

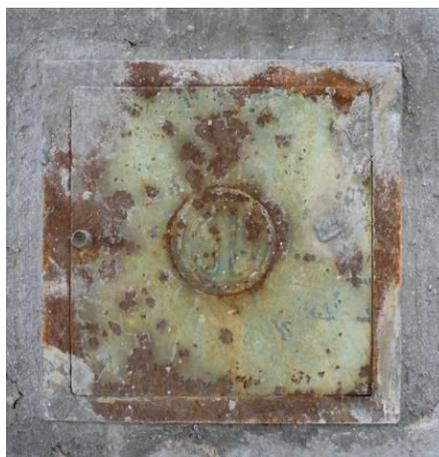
Sugli elementi metallici è evidente una uniforme ossidazione del ferro che però non ne compromette la funzionalità. Le grate metalliche delle finestre del piano terra (facciata est) risultano inoltre ridipinte.

sportello metallico per impianto elettrico

Gli sportelli dell'impianto elettrico precedente, le grate metalliche e le catene nel ballatoio interno sono stati puliti meccanicamente mediante sabbiatura con minipistola e Garnet 200 mesh. Le grate sono state pulite ulteriormente con sverniciatore e raschietti. Successivamente sono state trattate con convertitore di ruggine Fertan e protetti mediante due passaggi con resina acrilica Paraloid 5% e 15% in acetone.

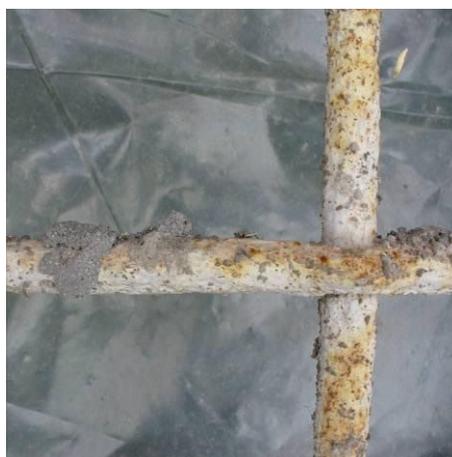
grate metalliche in facciata est

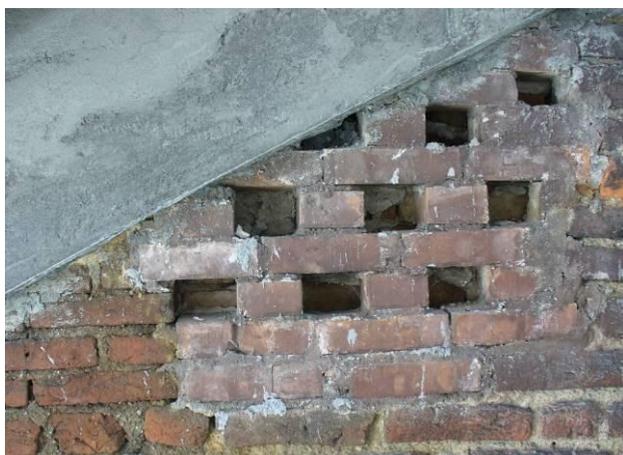
Durante un recente intervento di rifacimento del tetto sono stati aggiunti dei laterizi alternati a creare dei pieni e dei vuoti. Contemporanei sono dei cuci e scuci con malta cementizia in vari punti della facciata.

laterizi moderni

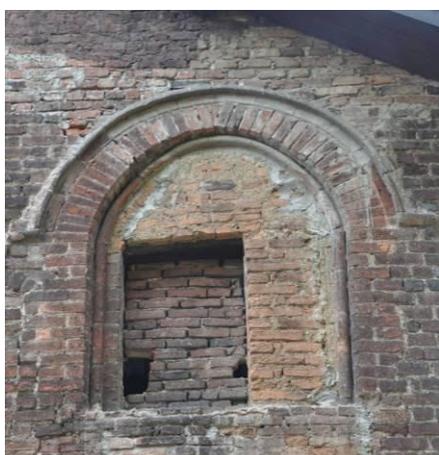
La finestra quattrocentesca è stata tamponata in più fasi successive. Nella prima, seicentesca, che andava a chiudere parzialmente l'apertura della finestra, sono stati utilizzati laterizi chiari. Successivamente, nel 1800, la finestra è stata chiusa nella sua totalità con laterizi di riutilizzo. All'ultimo intervento novecentesco si deve la ricostruzione parziale in malta cementizia della modanatura superiore dell'arco, i giunti dei laterizi nella porzione di muratura tra arco e sottotetto e le stucature sulla tamponatura seicentesca, probabilmente strutturali.

finestra quattrocentesca tamponata

Alla finestra quattrocentesca è stata rimossa la tamponatura del 1800, mantenendo l'intervento storico del '600 in accordo con la Direzione dei Lavori.

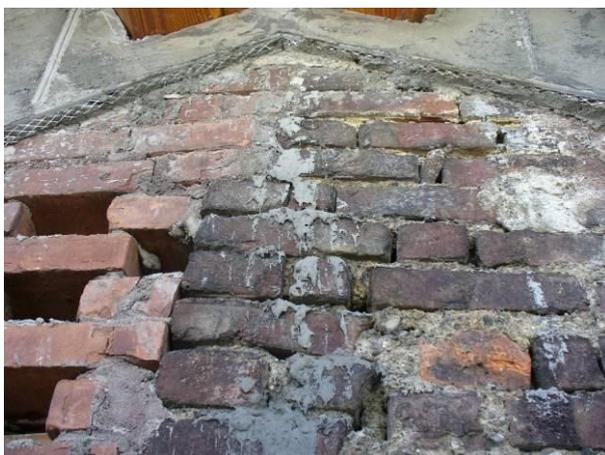
Questa operazione necessaria ha causato inevitabili schizzi di cemento lungo i confini del nuovo intonaco, sporcando le superfici da tenere a vista.

facciata nord colature nella fascia sottotetto

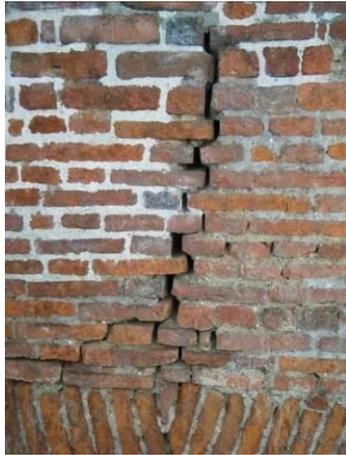
lesione sottofinestra

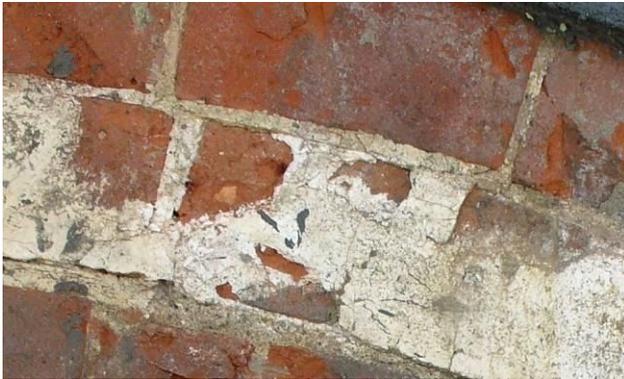
marmorino prima del restauro

Nella facciata est sono stati restaurati i due archi in laterizio lasciati a vista. I laterizi sono stati puliti meccanicamente mediante sabbiatura con minipistola e Garnet 200 mesh. Nell'arco del '400 il marmorino è stato pulito chimicamente con soluzione satura di carbonato d'ammonio e spazzolini di setola morbidi. Gli schizzi cementizi e le sostanze soprammesse coerenti sono state rimosse con l'uso del bisturi a lama mobile.

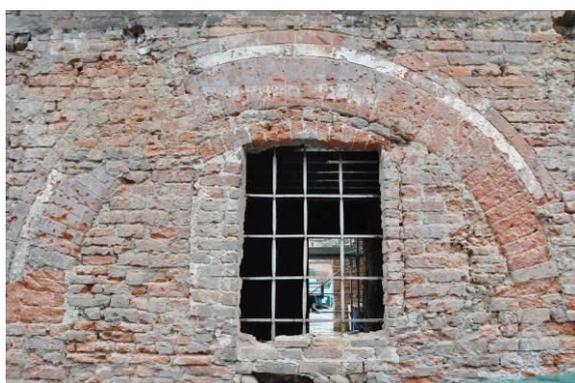
arco '400 prima del restauro

Gli archi, in quanto precedentemente coperti da intonaco cementizio, presentano un sottile strato di carbonatazione sull'intera superficie e una pellicola di efflorescenze saline dovuta alla migrazione dei sali solubili del cemento. A causa della demolizione meccanica la superficie ha subito numerose rotture e lacune involontarie.

I laterizi presentano disgregazioni ed evidenti scagliature di grandezza variabile. Le malte originarie sono spesso decoese e friabili.
