Indagine stratigrafica suppletiva

**Scuola elementare di via Corridoni, 34/36
Milano**

Chiavenna, 18 ottobre 2007

Anna Triberti
restauratrice

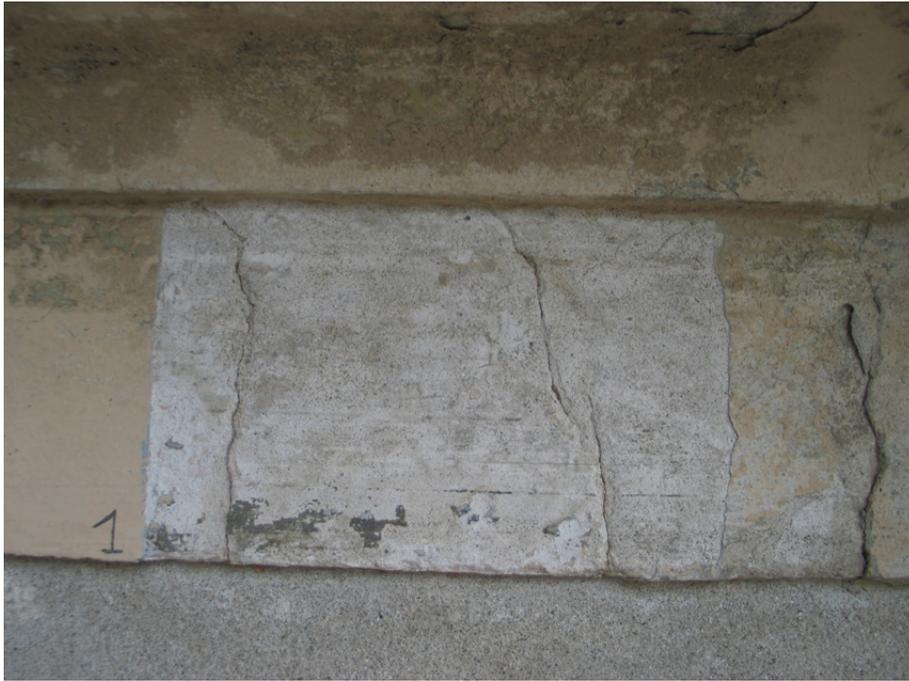
saggio n. 1

Complessivamente l'intonaco appare mal conservato, con un reticolato diffuso, documentato nella maggior parte della superficie da minime impronte materiche con una scarsa adesione alla muratura sottostante (*foto saggio n. 1*).

dimensioni: 20x 30 cm

livello indisturbato: tinteggiatura a tempera lavabile color crema

primo livello: frammenti di tinteggiatura primaria color grigio scuro di spessore 0,5 mm stesa su intonaco primario pressato di color bianco.

terzo livello: strato di intonaco di calce tipo arriccio di intonazione gialla, di spessore che varia dai 2 ai 5 cm, composto con sabbia a varia granulometria.

Confermo questi dati anche per quanto riguarda i piani superiori (*vedi foto saggi nn. 1, 2 effettuati nella gronda lavorata e al di sotto di essa*).

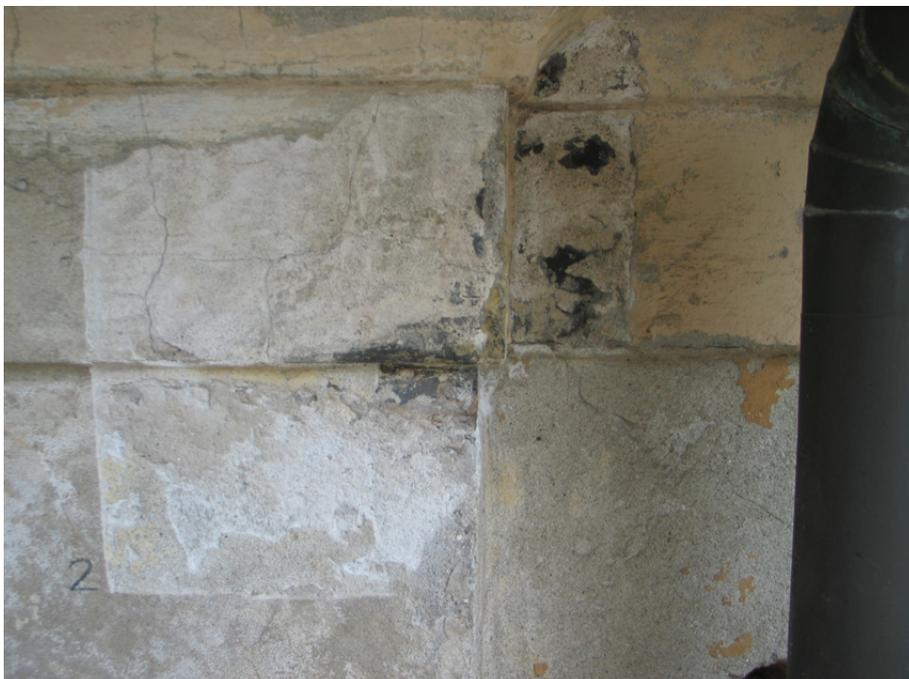
saggio n. 2

dimensioni: 36 x 40 cm

livello indisturbato: tinteggiatura a tempera lavabile color ocra e color crema, intonaco dilavato a vista.

primo livello: frammenti di tinteggiatura primaria color grigio/grigio scuro di spessore 0,5 mm, stesa su intonaco primario di color bianco a granulometria fine con sabbia di color grigio, giallo, rosso (tipo sabbia di fiume).

terzo livello: strato di intonaco di calce tipo arriccio di intonazione gialla, di spessore che varia dai 2 ai 5 cm, composto con sabbia a varia granulometria.

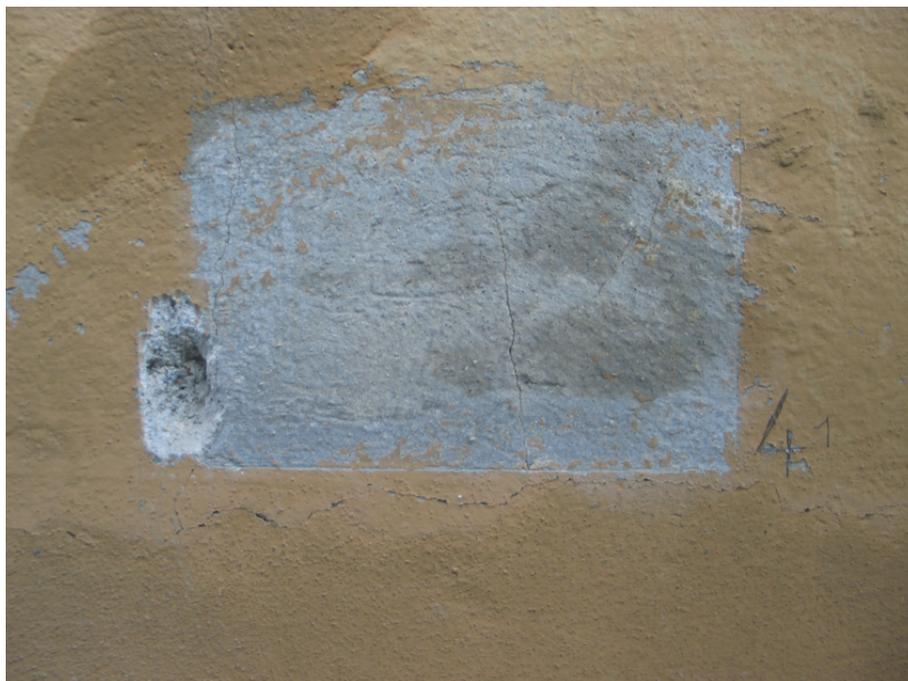
saggio n. 4.1

L'indagine stratigrafica ha portato in luce una stesura originaria, con molta probabilità comune a tutta la superficie, consistente in un intonaco di finitura a fine granulometria, con intonazione grigia a maggior o minor intensità cromatica. (*foto saggio n. 4.1*).

dimensioni: 13 x 20 cm (terzo piano).

livello indisturbato: tinteggiatura a tempera lavabile color ocra.

primo livello: frammenti di tinteggiatura primaria di color grigio.

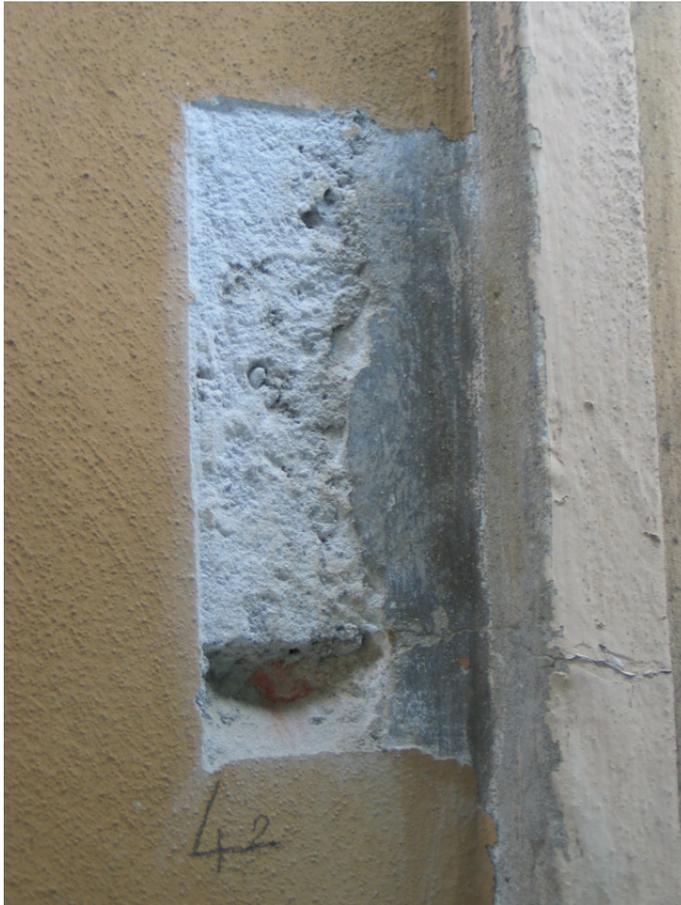
saggio n. 4.2

dimensioni: 11 x 24 cm (terzo piano)

livello indisturbato: tinteggiatura a tempera lavabile color ocra e color crema;

primo livello: frammento di tinteggiatura primaria color grigio/grigio scuro di spessore 0,5 mm stesa su intonaco primario di color bianco a granulometria fine con sabbia di color grigio, giallo, rosso (tipo sabbia di fiume).

terzo livello: stuccatura di intonazione terrosa composta da calce e cemento con sabbia a varia granulometria, di spessore che varia dai 2 ai 5 cm.

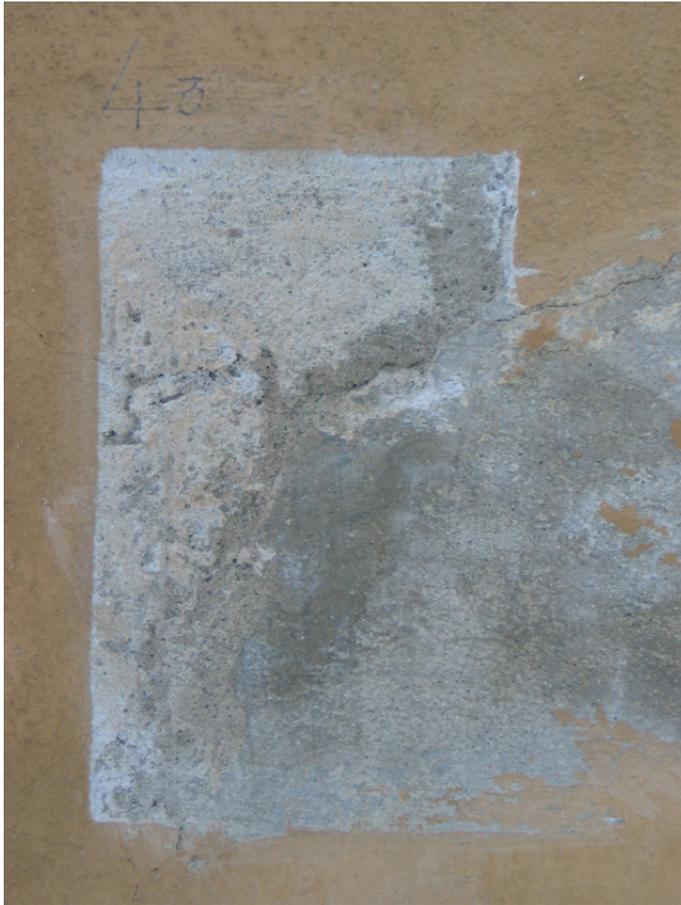
saggio n. 4.3

dimensioni: 15 x 22 cm (terzo piano)

livello indisturbato: tinteggiatura a tempera lavabile color ocre, intonaco dilavato a vista;

primo livello: frammenti di tinteggiatura primaria color grigio/grigio scuro di spessore 0,5 mm stesa su intonaco primario di color bianco a granulometria fine con sabbia di color grigio, giallo, rosso (tipo sabbia di fiume).

terzo livello: stuccatura di intonazione terrosa composta da calce e cemento con sabbia a varia granulometria con tinteggiatura di color crema chiaro.

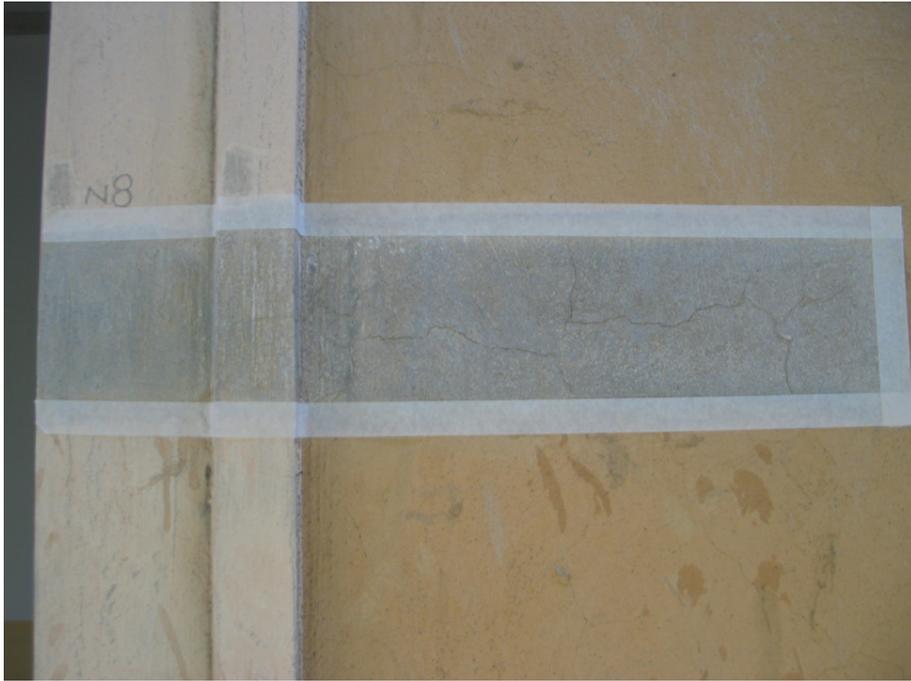
Gli intonaci originali sono composti da intonaco di calce e cemento; gli elementi aggettanti, come le cornici delle finestre, risultano essere prefabbricate con intonaco cementizio. La finitura si presenta più pressata a ridosso degli spigoli e presenta segni di frattazzo sulle superfici più ampie (*foto saggio n. 8*).

saggio n. 8
dimensioni: 15 x 40 cm (terzo piano).
livello indisturbato: tinteggiatura a tempera color ocra e color crema.
primo livello: tinteggiatura primaria di color grigio.
