## UNIVERSITA' CATTOLICA VIA SANT'AGNESE 2 MILANO

## RELAZIONE NUOVA CAMPAGNA STRATIGRAFICA

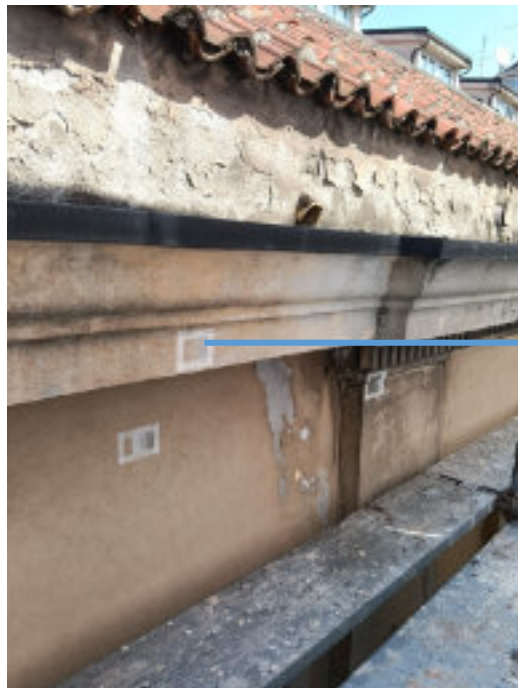
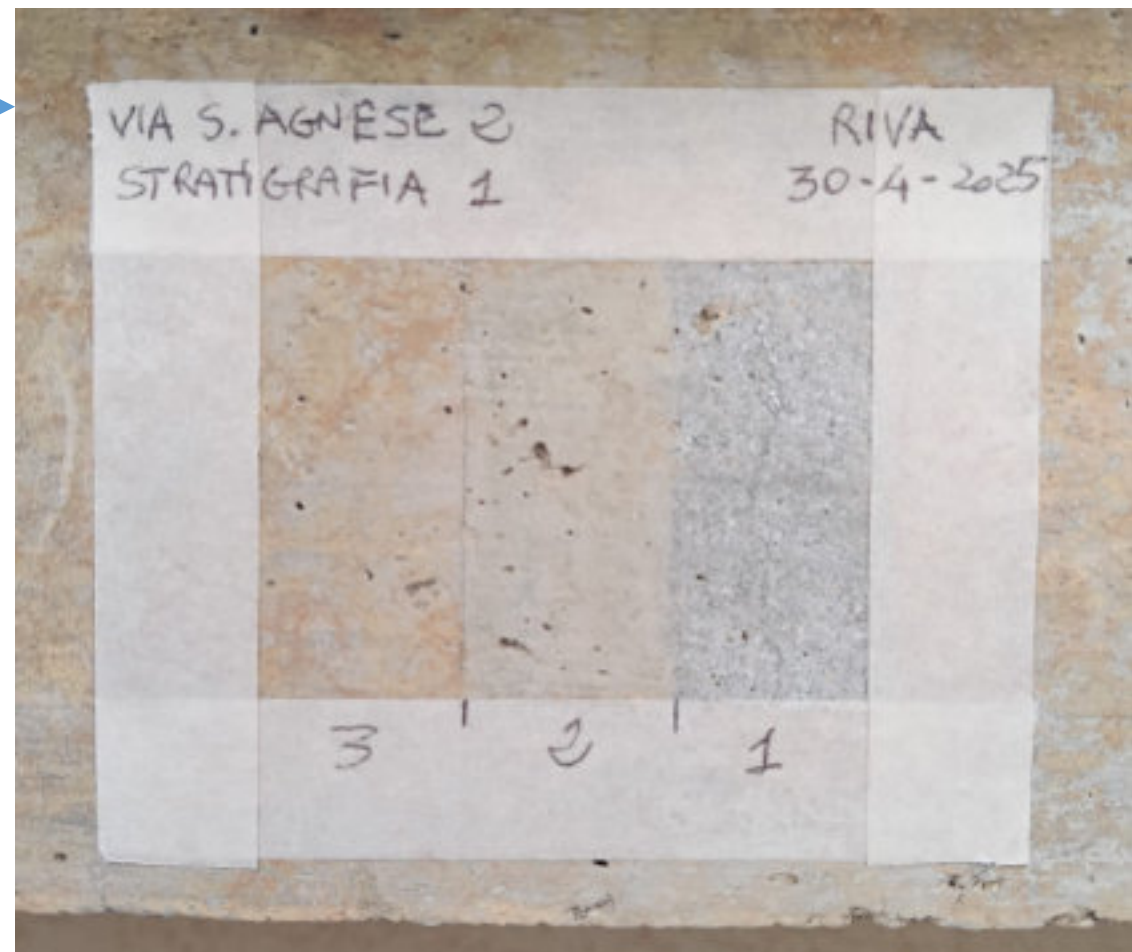
1. Intonaco base calce e inerti
2. Strato colore imitazione arenaria
3. Stato di fatto: colorazione policroma tipo spugnato d'origine petrolchimica

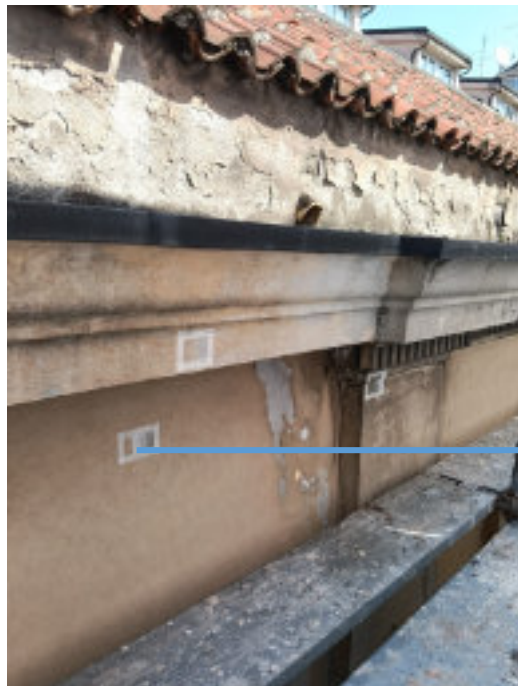
1. Intonaco base calce e inerti
2. Lacerti colori a calce verde celadon carbonatata
3. Lacerto di intonachino
4. Stato di fatto: colorazione policroma tipo spugnato d'origine petrolchimica

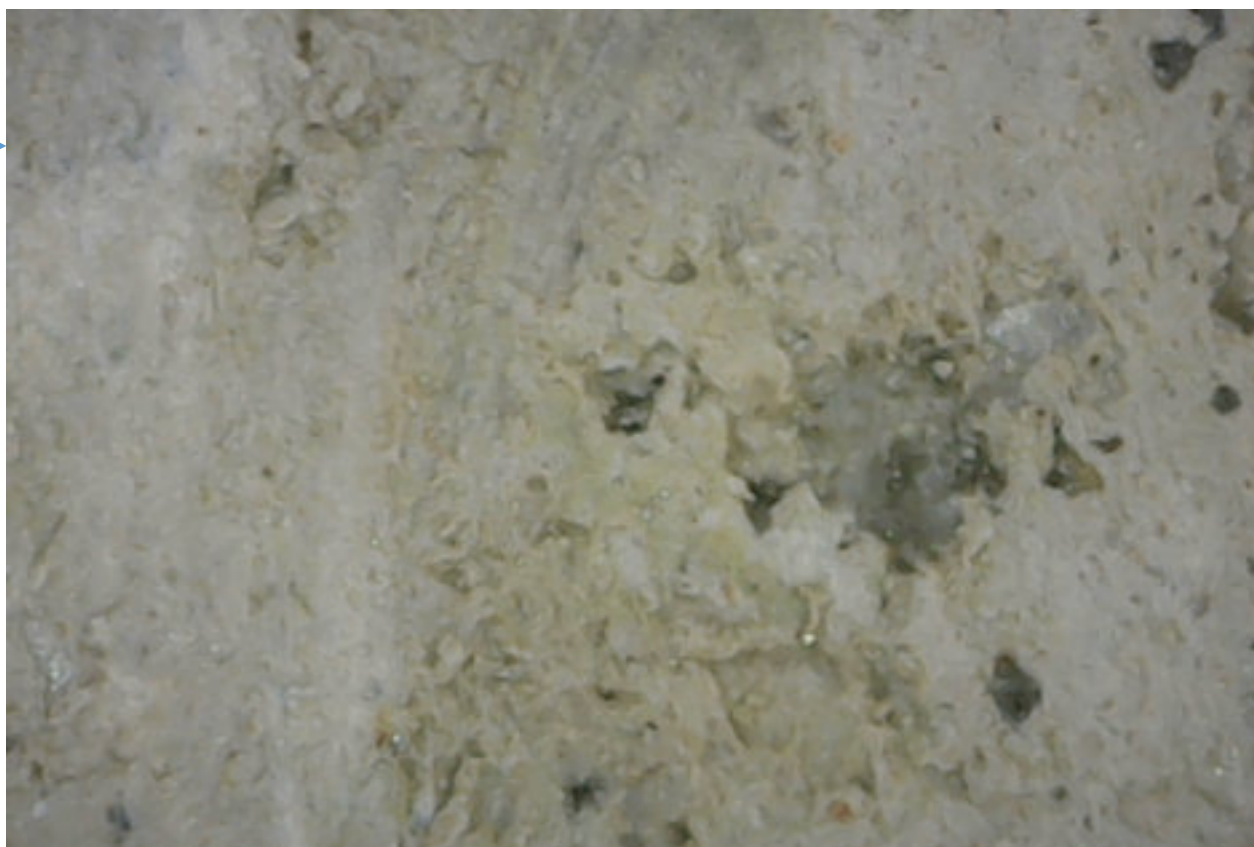
1. Intonaco base calce e inerti
2. Lacerti colori a calce verde celadon carbonatata
3. Lacerto di intonachino
4. Stato di fatto: colorazione policroma tipo spugnato d'origine petrolchimica.

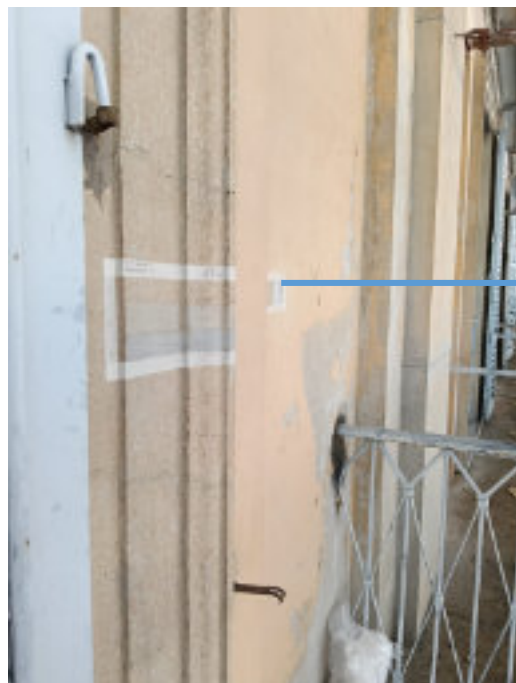
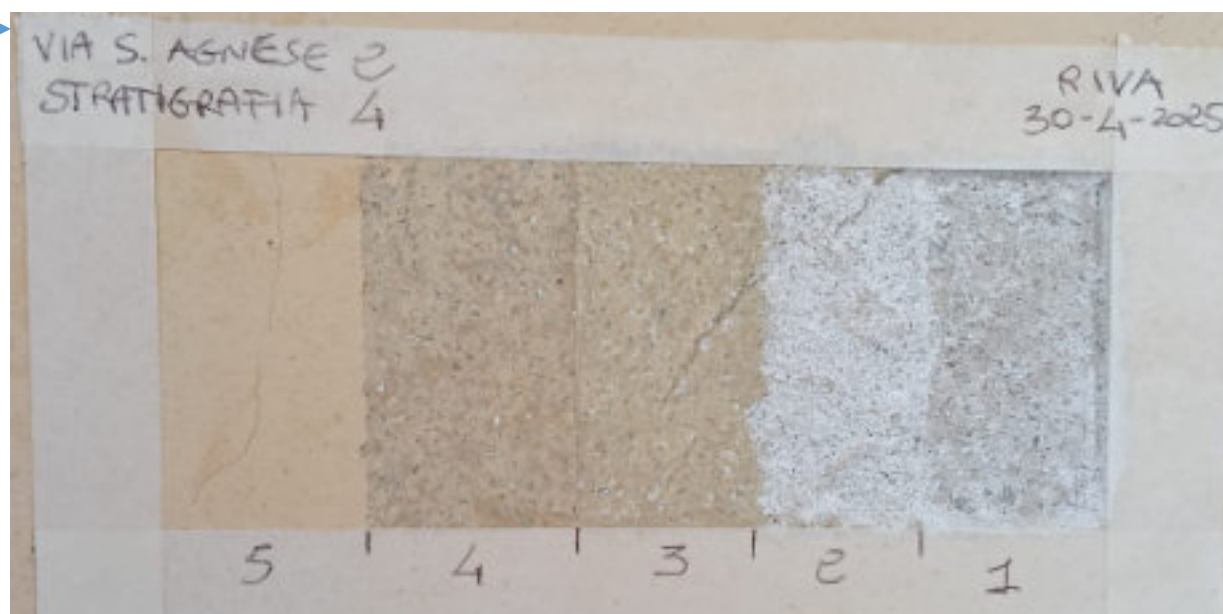
1. Intonaco base calce e inerti
2. Strato colore grigio con lacerti verde celadon
3. Strato di colore verde celadon
4. Strato di colore preparatorio alla pittura gialla origine petrolchimica
5. Stato di fatto: colorazione d'origine petrolchimica

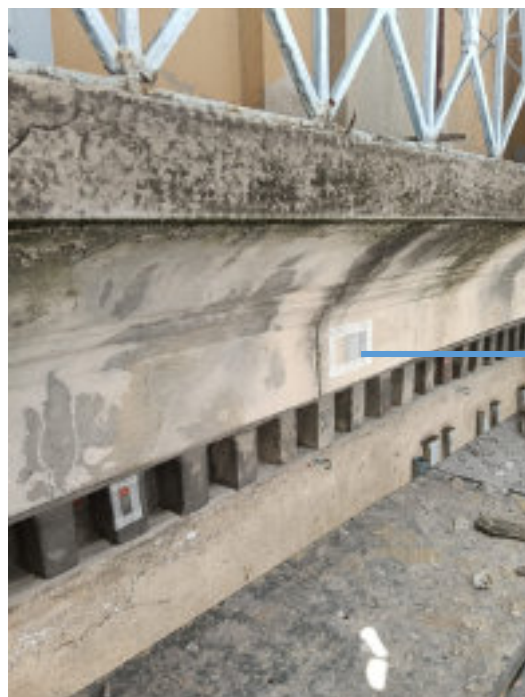
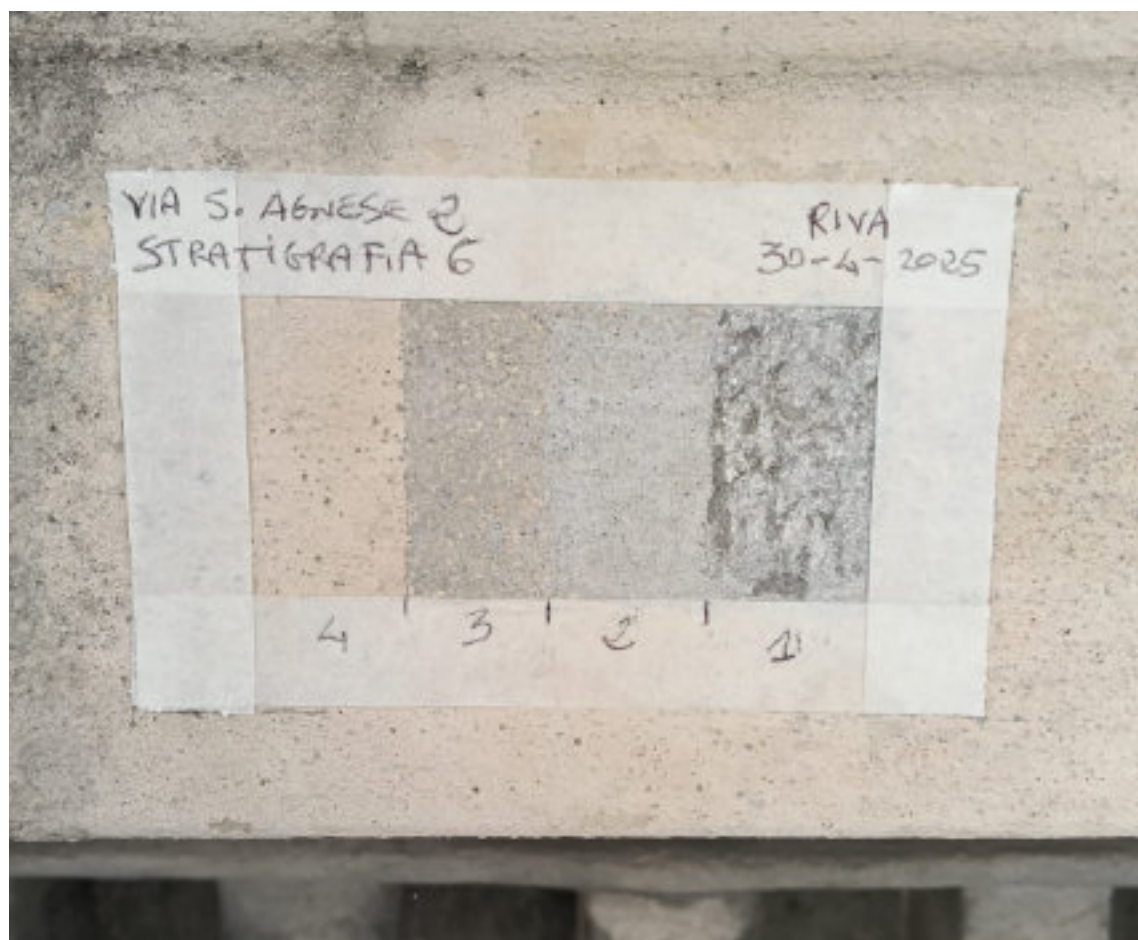
1. Intonaco base calce e e inerti
2. Intonaco sottile di preparazione
3. Strato colore imitazione colore arenaria
4. Stato di fatto: colorazione policroma giallo chiaro d'origine petrolchimica

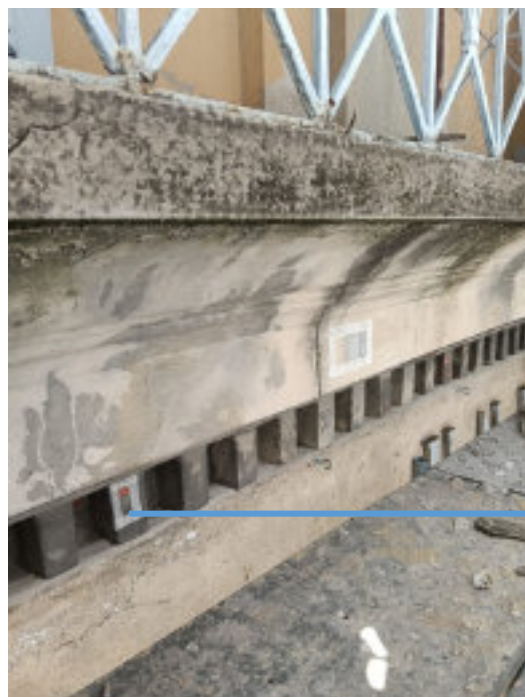
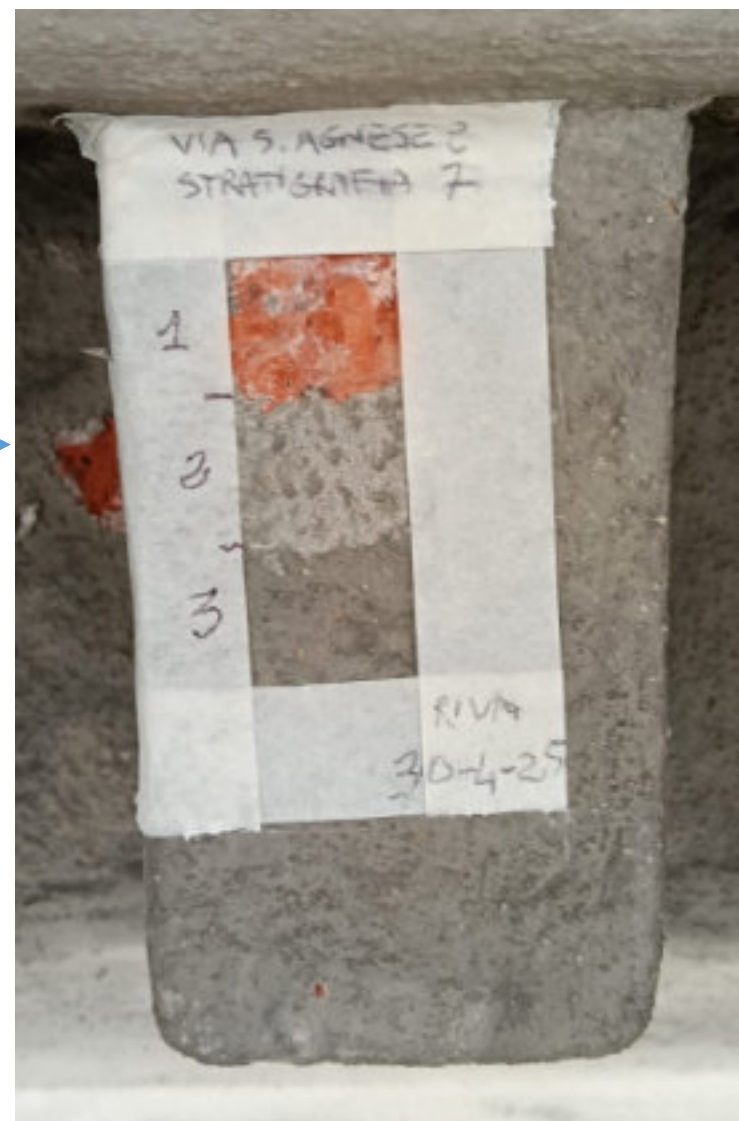
1. laterizio
2. Intonaco sottile di preparazione con imitazione beola
3. Stato di fatto: colorazione policroma scuro d'origine petrolchimica

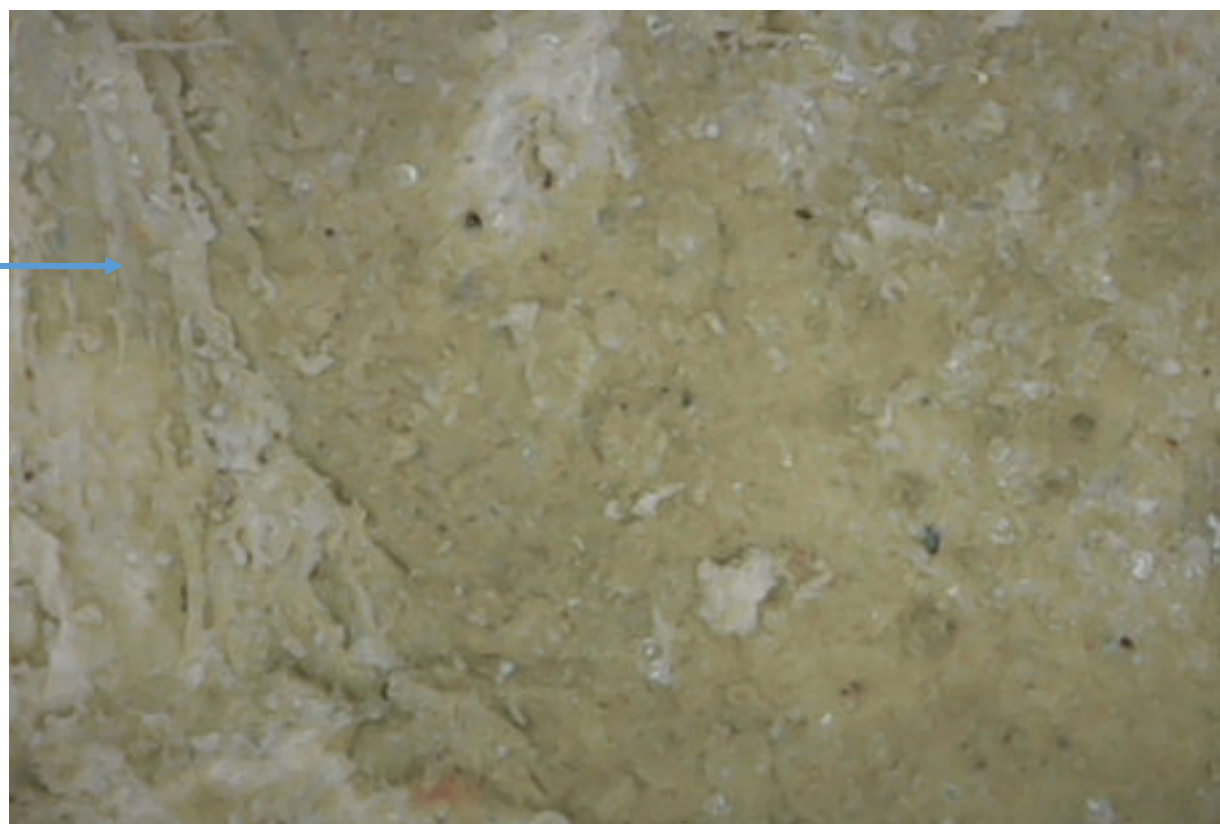
1. Intonaco base calce e inerti
2. Strato colore grigio con lacerti verde celadon
3. Lacerti di colore verde chiaro celadon visti al microscopio
4. Strato policromo tipo spugnato con pittura gialla origine petrolchimica

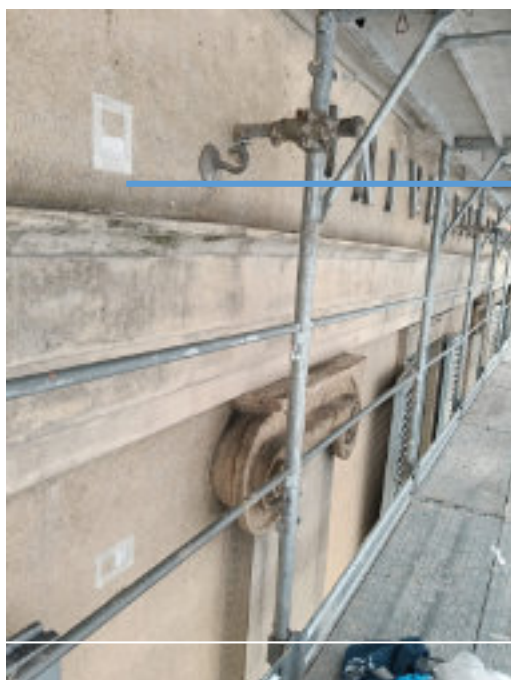
1. Intonaco base calce e inerti
2. Strato colore grigio con lacerti verde celadon
3. Strato di colore a calce giallo chiaro carbonatata
4. Strato policromo tipo spugnato con pittura gialla origine petrolchimica

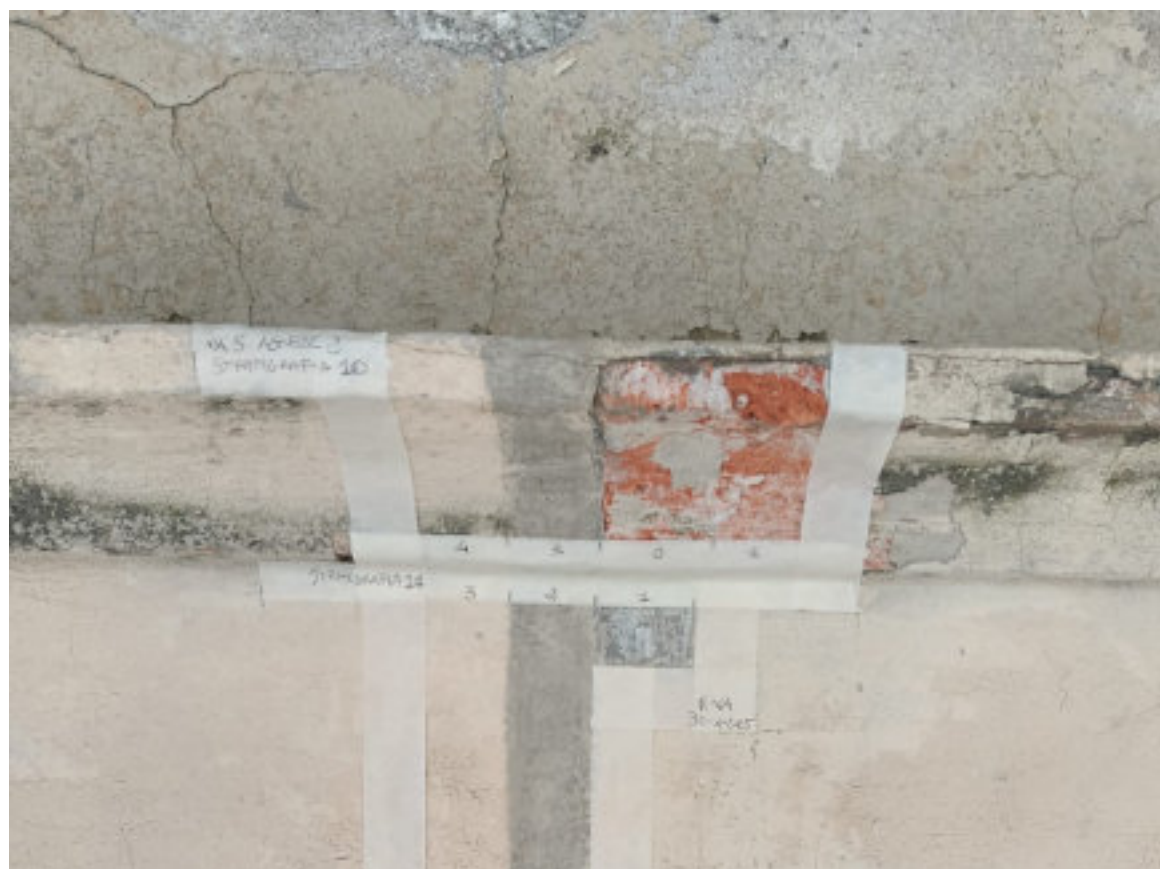
1. Laterizi
2. Laterizio con lacerti imitazione arenaria
3. Imitazione arenaria
4. Strato di fatto con pittura giallo chiara origine petrolchimica

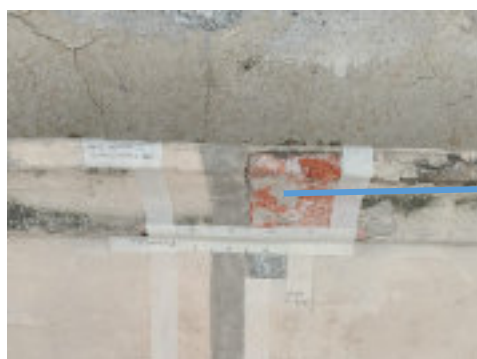
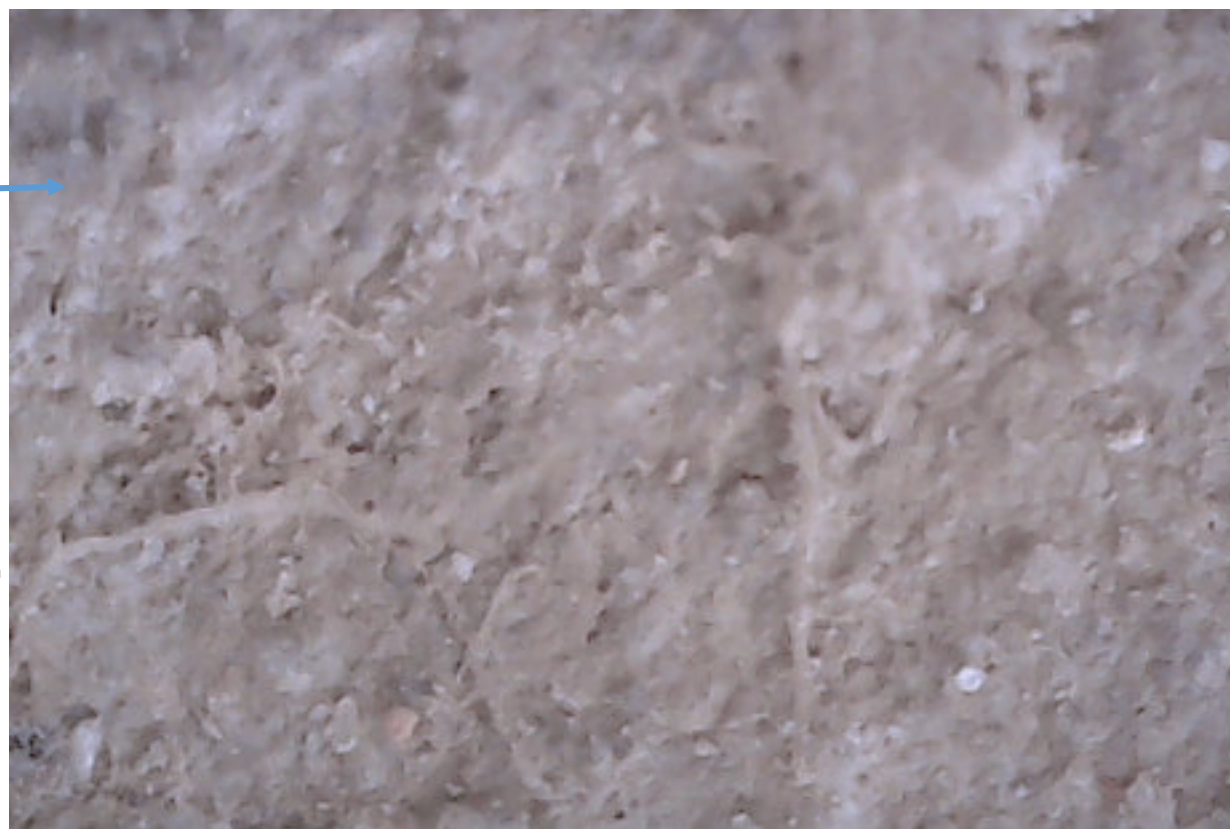
1. Laterizi
2. Laterizio con lacerti imitazione arenaria
3. Strato al microscopio con colore a calce colore arenaria
4. Strato di fatto con pittura giallo chiara origine petrolchimica

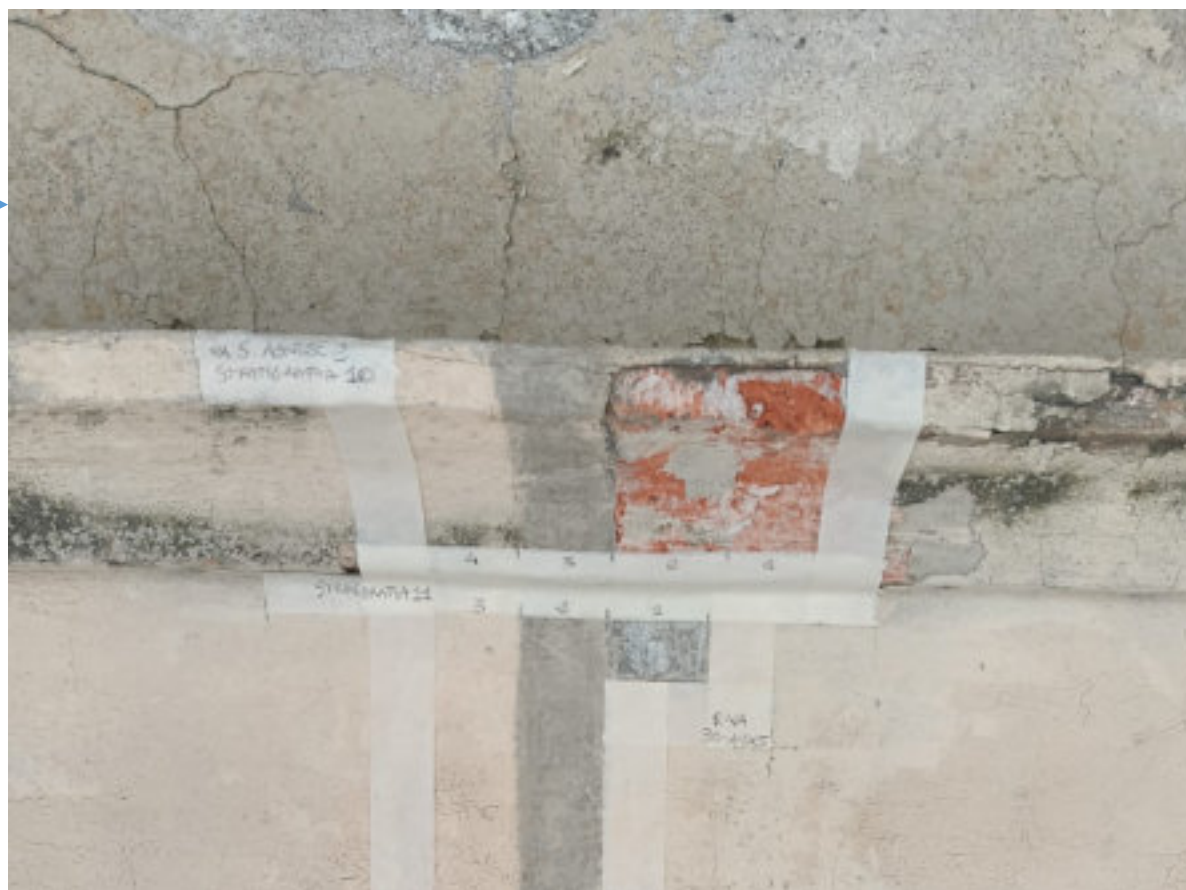
1. Intonaco con lacerti imitazione arenaria
2. Imitazione arenaria
3. Strato di fatto con pittura giallo chiara origine petrolchimica

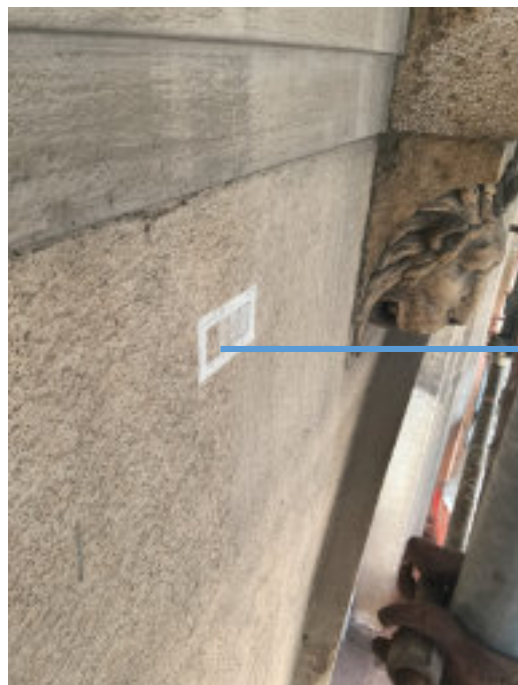
1. Intonaco base calce e inerti
2. Strato colore grigio con lacerti verde celadon
3. Strato di colore di base per spugnatura
4. Strato policromo tipo spugnato con pittura gialla origine petrolchimica

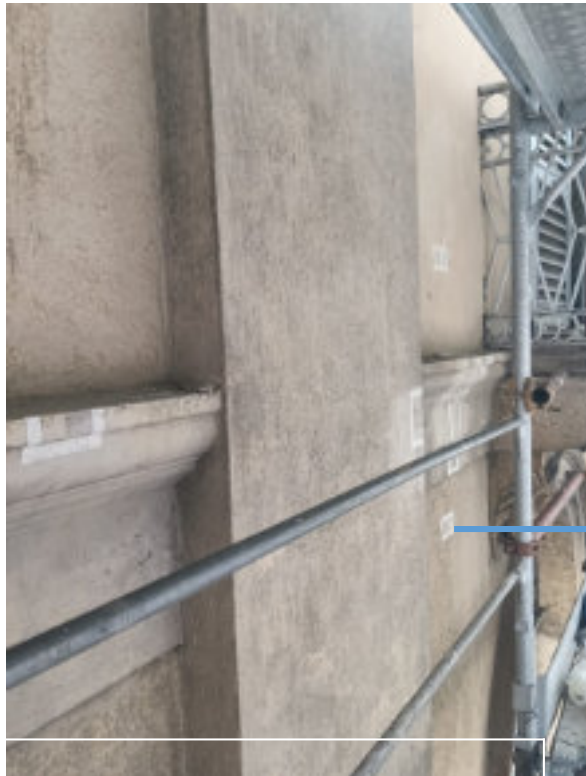
1. Intonaco base calce e inerti
2. Strato colore grigio con lacerti verde celadon
3. Strato di colore di base per spugnatura
4. Strato policromo tipo spugnato con pittura gialla origine petrolchimica

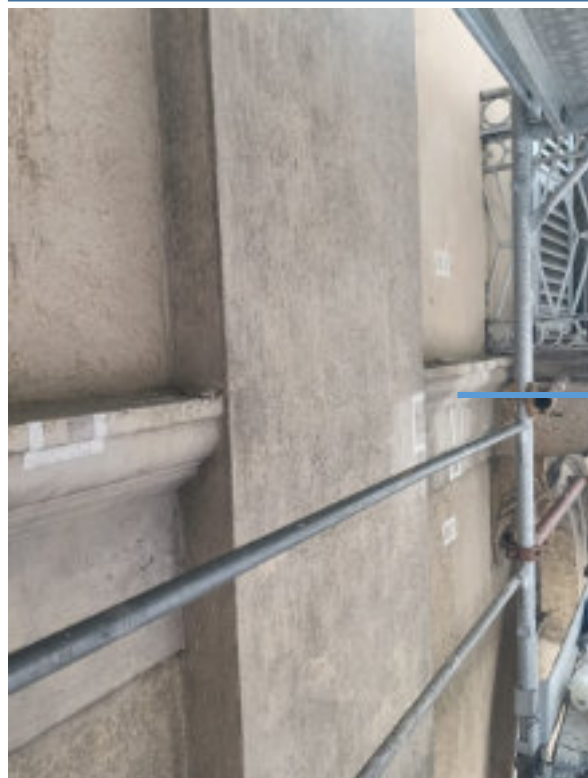
1. Intonaco base calce e e inerti
2. Strato colore imitazione colore arenaria
3. Stato di fatto: colorazione grigia d'origine petrolchimica

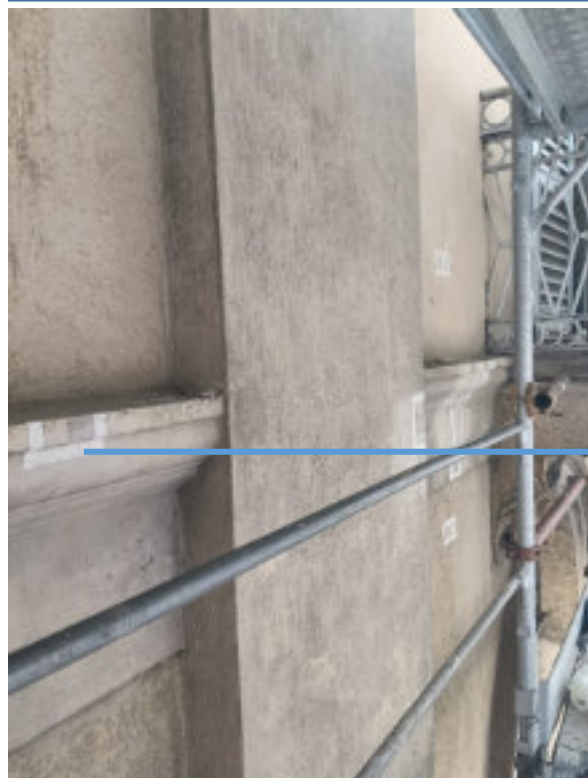
1. Strato colore calce imitazione colore arenaria
2. Stato di fatto: colorazione grigia d'origine petrolchimica

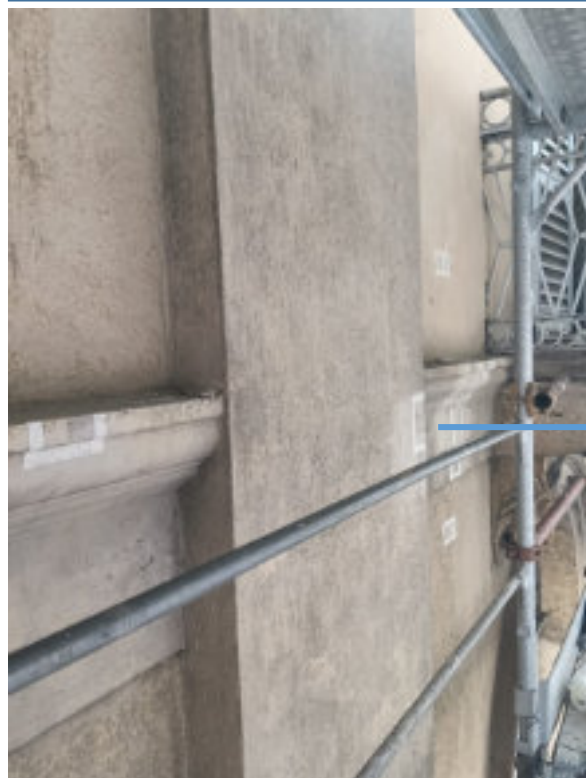
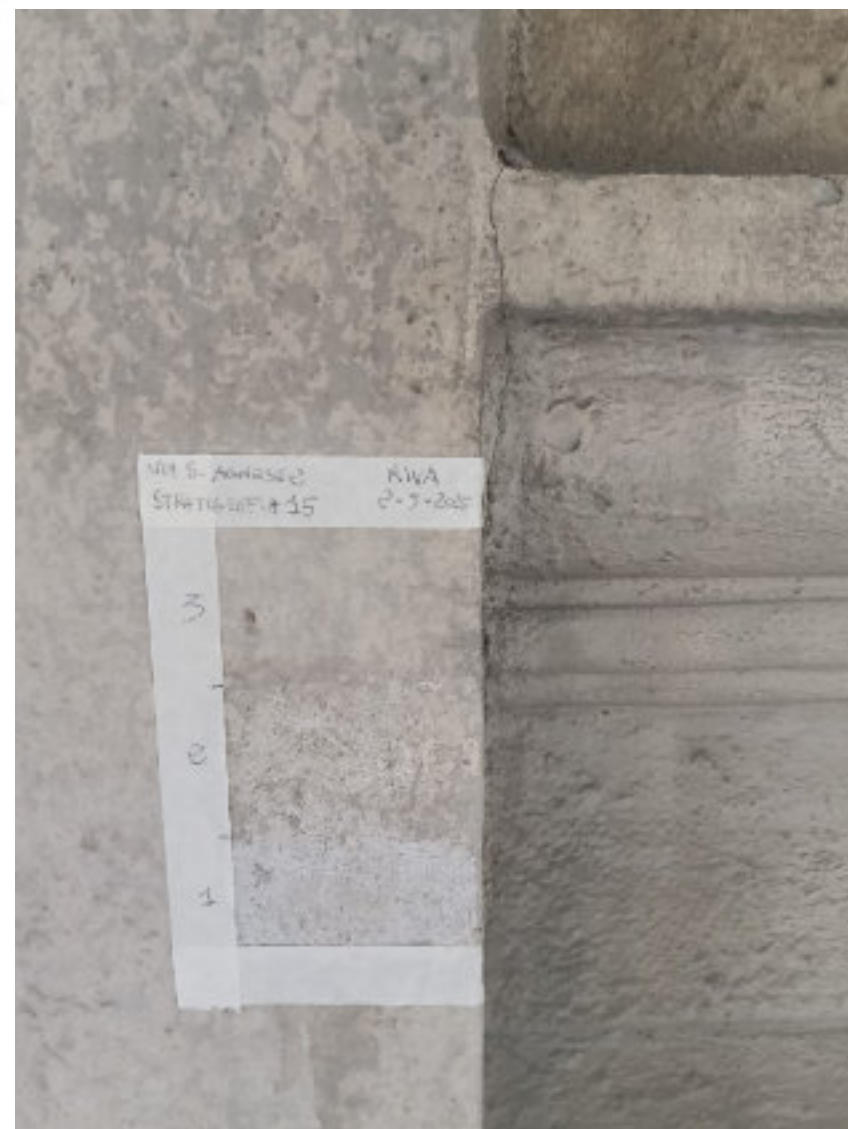
1. Intonaco base calce e e inerti
2. Strato colore imitazione colore arenaria
3. Stato di fatto: colorazione spugnata policroma giallo chiaro d'origine petrolchimica

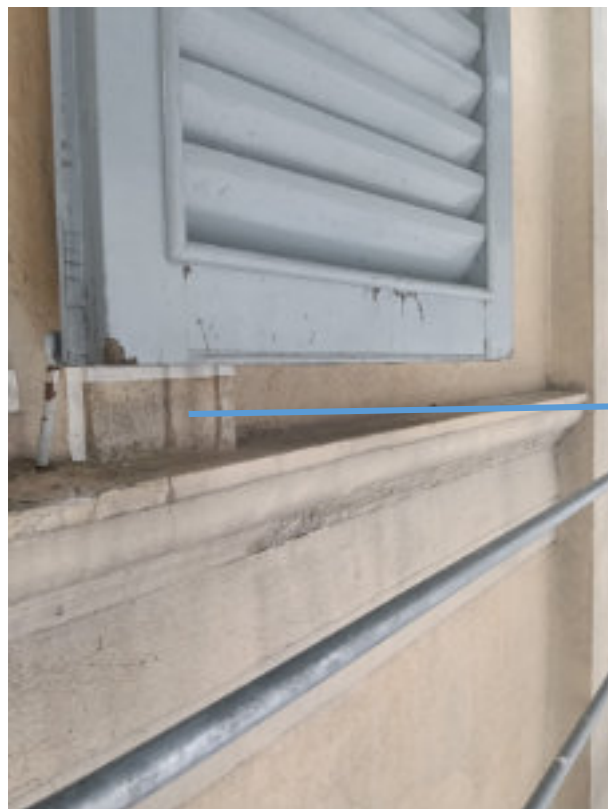
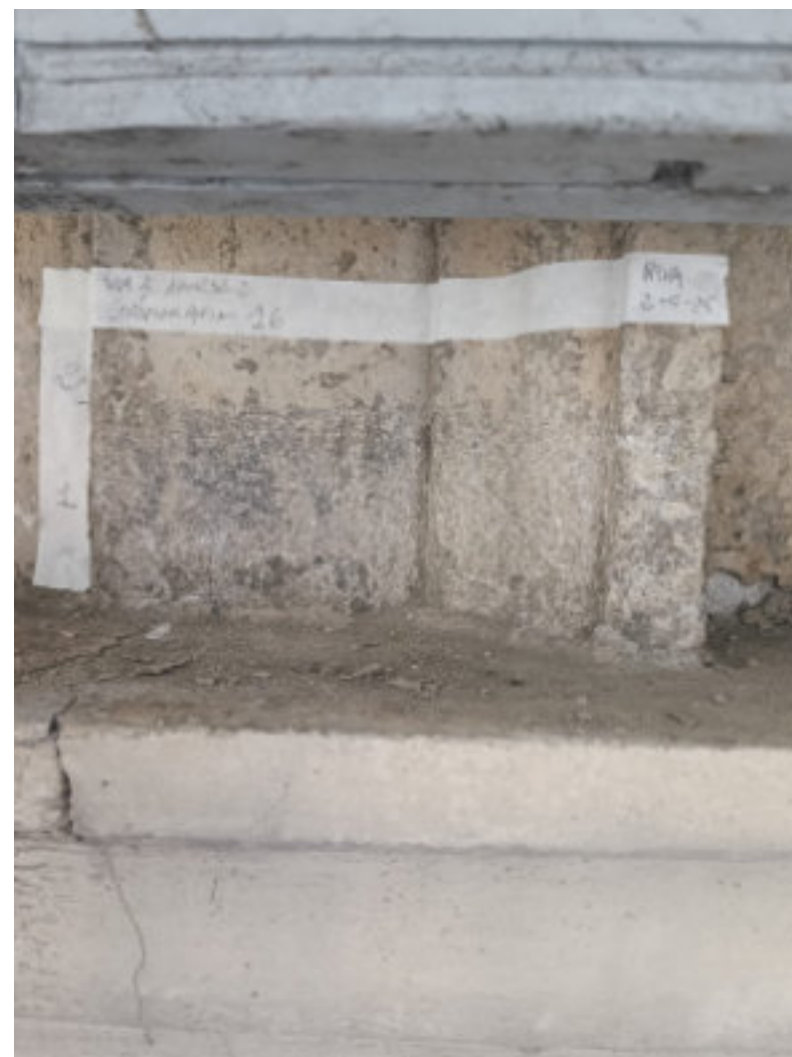
1. Intonaco base calce e e inerti con lacerti colore arenaria
2. Stato di fatto: colorazione giallo chiaro di origine petrolchimica

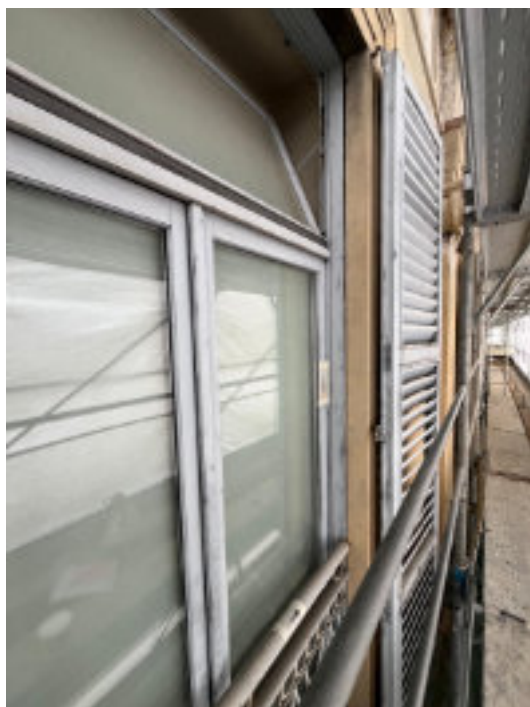
SAGGIO ligneo

1. Essenza lignea
2. Colore grigio scuro
3. Colore grigio medio
4. Stato di fatto colore grigio

Le parti lignee delle finestre esterne hanno rilevato la colorazione grigio scura rispetto all'attuale grigio chiaro dilavato dal tempo.

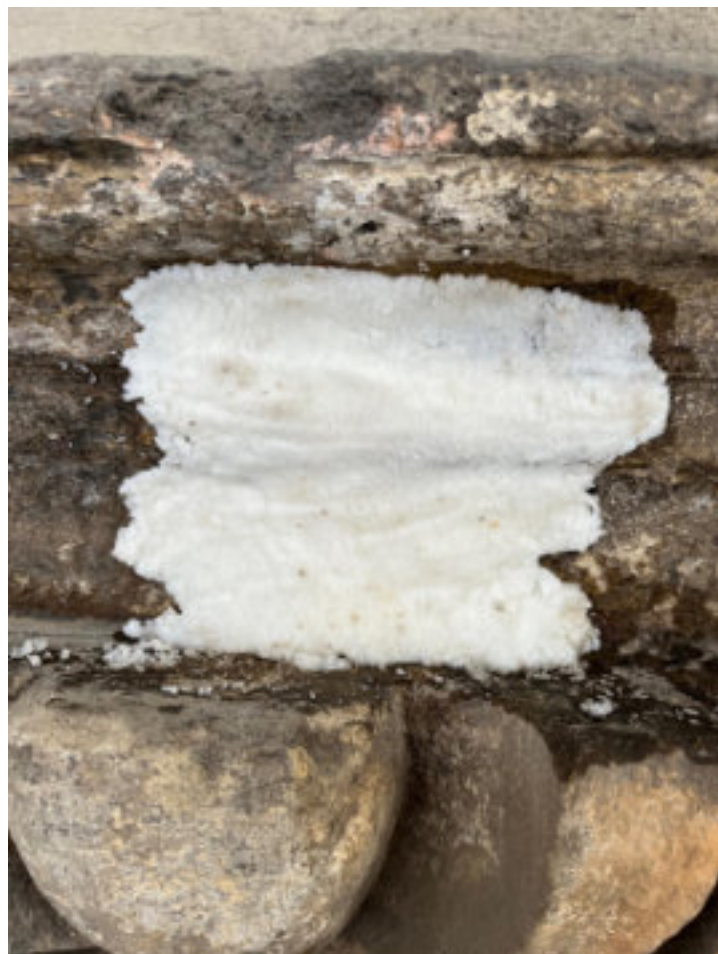
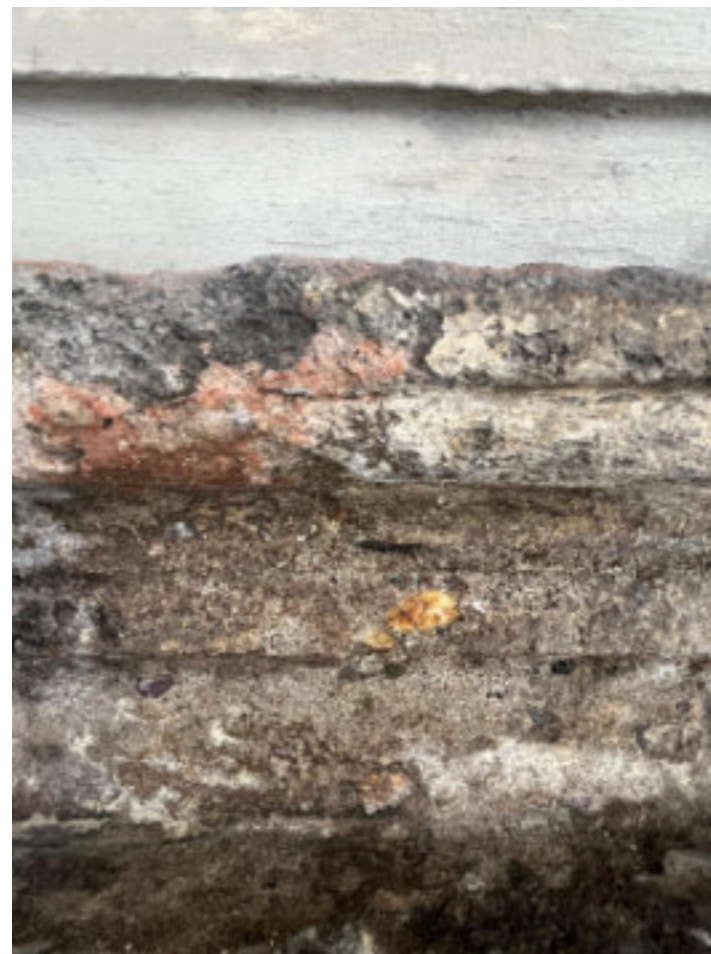
1 prova :  
R p103 al 30% diluito in 1 lt acqua  
Tempo di posa 15 minuti  
Giudizio sul risultato: discreto

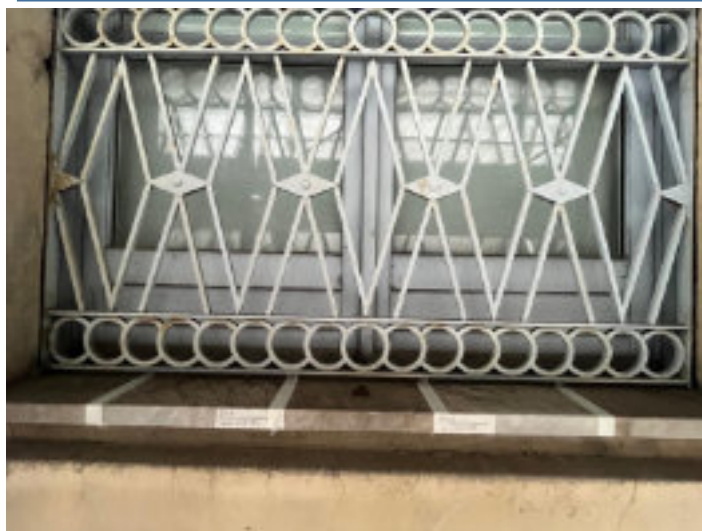
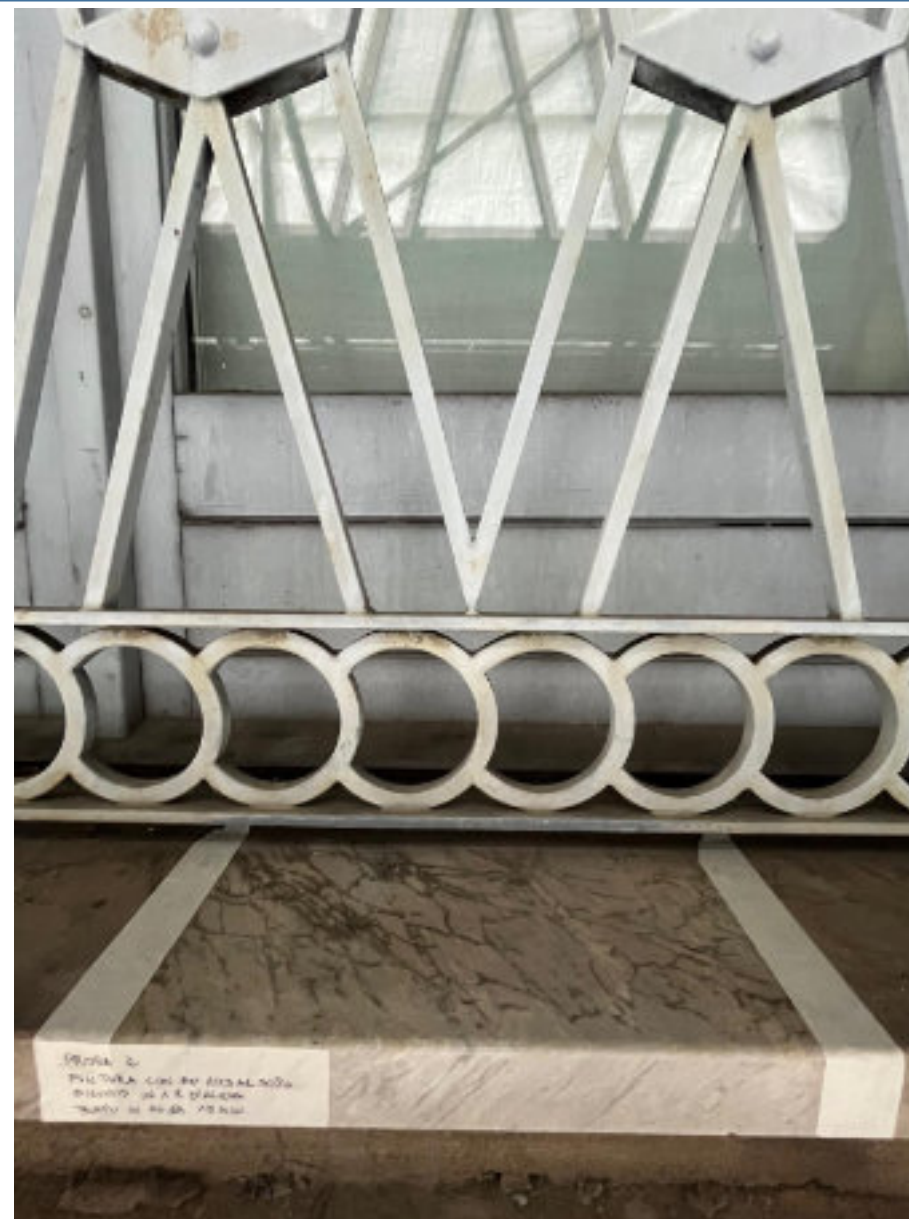
1 prova :  
R p103 al 30% diluito in 1 lt acqua  
Tempo di posa 15 minuti  
Giudizio sul risultato: buono

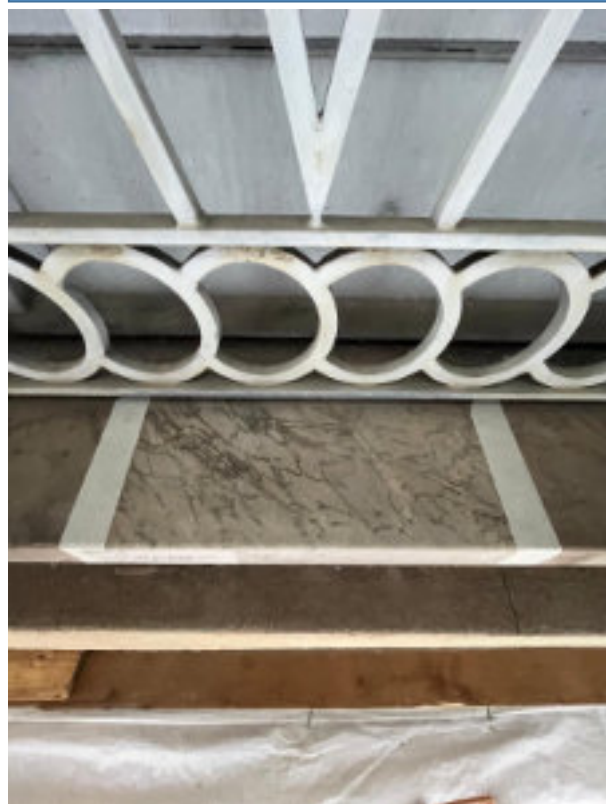
3 prova :  
R p103 al 30% diluito in 1 lt acqua  
Tempo di posa 15 minuti  
Giudizio sul risultato: discreto

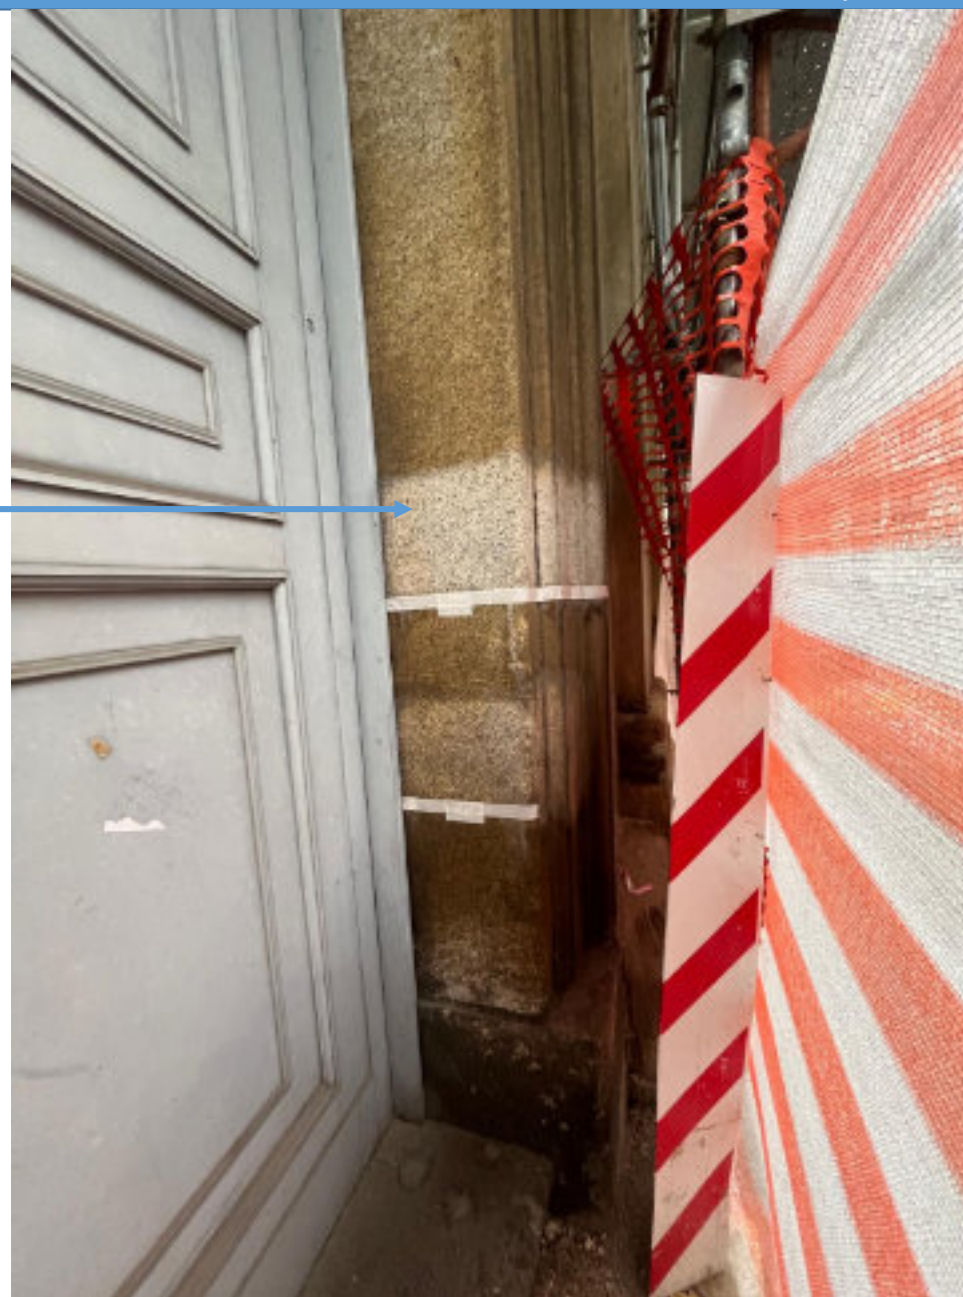
Portale di granito  
R p103 non diluito in 1 lt acqua  
Tempo di posa 10 minuti  
Giudizio sul risultato: ottimo

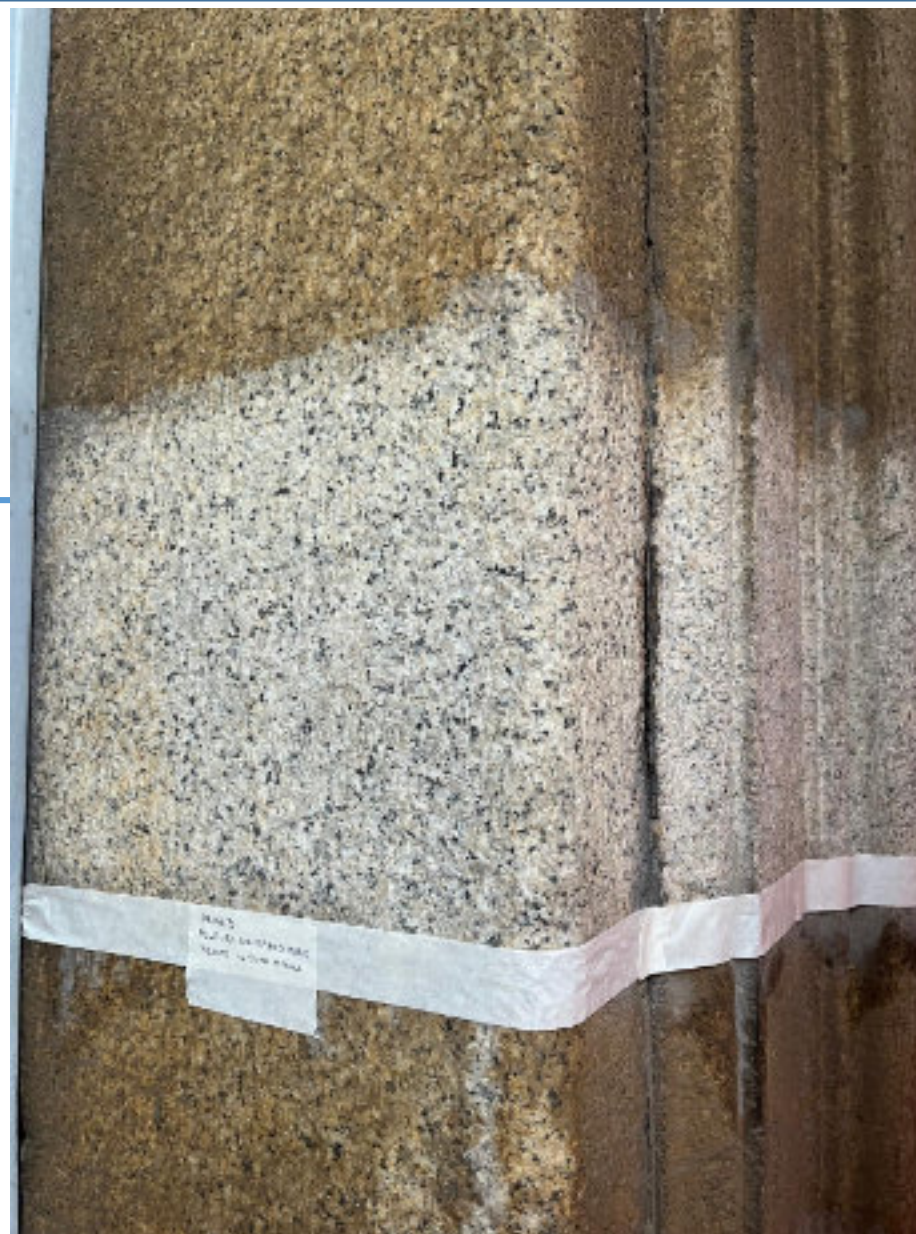
Portale di granito  
R p103 non diluito in 1 lt acqua  
Tempo di posa 10 minuti  
Giudizio sul risultato: ottimo
