## UNIVERSITA' CATTOLICA VIA SANT'AGNESE 2 MILANO

## RELAZIONE NUOVA CAMPAGNA STRATIGRAFICA

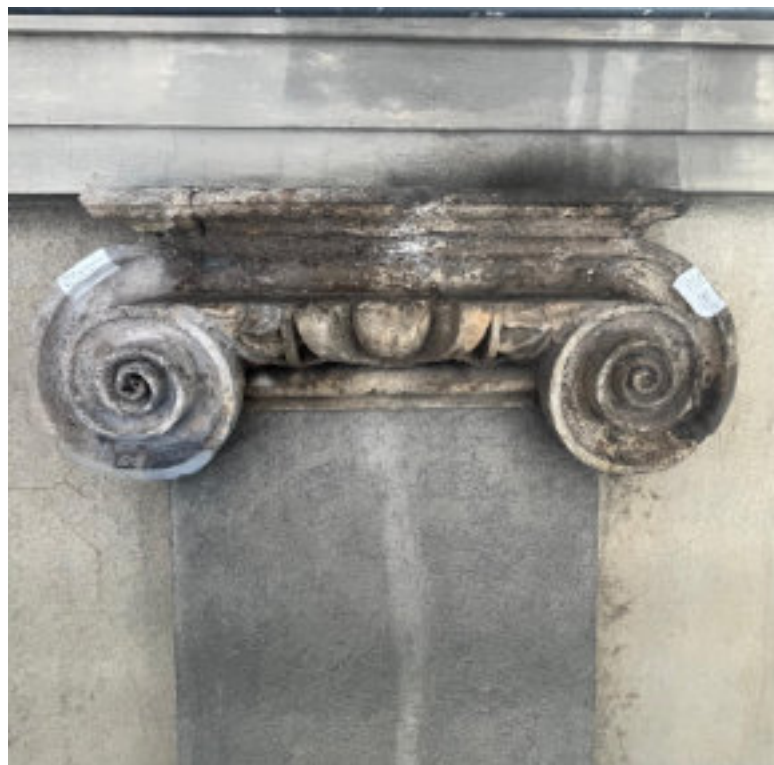
Capitello arenaria  
R p103 non diluito in 1 lt acqua  
Tempo di posa 10 minuti  
Giudizio sul risultato: ottimo
