RELAZIONE TECNICA DELLA MESSA IN SICUREZZA DELLA FACCIATA DEL PALAZZO PROSPERO VISCONTI

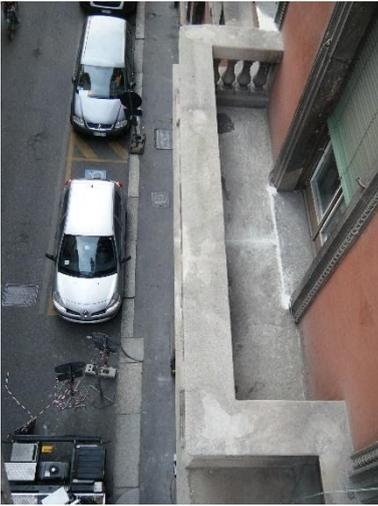
- Il piano di calpestio del balcone presentava i giunti aperti e passanti creando problemi di dilavamento sullo stemmo sottostante.

- Revisione cromatica delle stuccature con terre naturali disciolte in acqua e primal al 1%.
