STATO DI CONSERVAZIONE MEZZI BUSTI MARMOREI POSTI IN FACCIATA PALAZZO PROSPERO VISCONTI

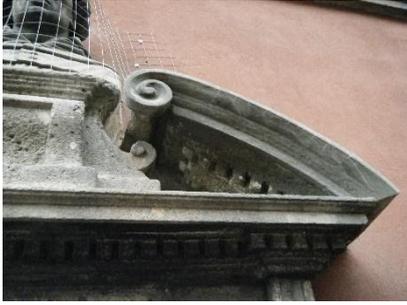
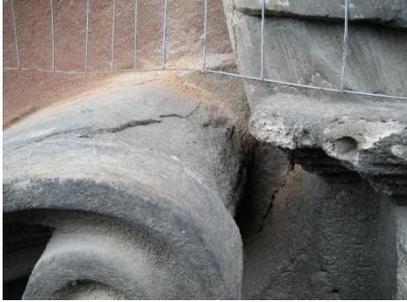
Matteo I il Magno

I timpani e le loro volute sono spesso fratturati e decoesi. In un precedente intervento è stato steso del cemento liquido su gran parte delle copertine dei timpani e spesso sulle modanature. Attualmente questo intervento risulta spesso lacunoso e distaccato.

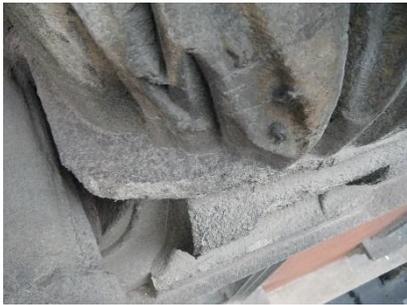
Ottone

I basamenti dei mezzi busti sono spesso molto decoesi e a volte fratturati.
