Relazione dell'intervento di restauro eseguito sulla Cascina Turro
Zona 2 - Piazzale del Governo Provvisorio, 9-Milano

Appalto 100/2010
CUP B43I08000000004

Oggetto: Ristrutturazione Cascina Turro da destinarsi a C.A.M. (ex C.T.S.)

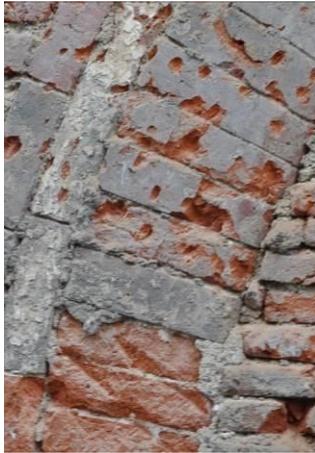
Gli archi, in quanto precedentemente coperti da intonaco cementizio, presentano un sottile strato di carbonatazione sull'intera superficie e una pellicola di efflorescenze saline dovuta alla migrazione dei sali solubili del cemento. A causa della demolizione meccanica la superficie ha subito numerose rotture e lacune involontarie.

picozzature

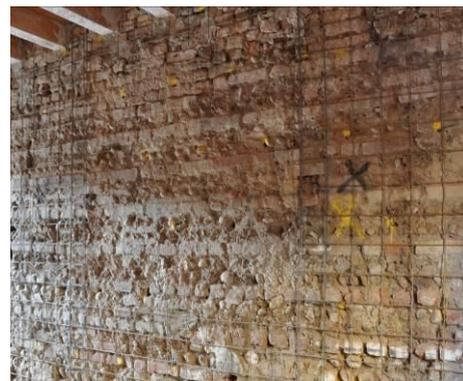
rete per consolidamento strutturale

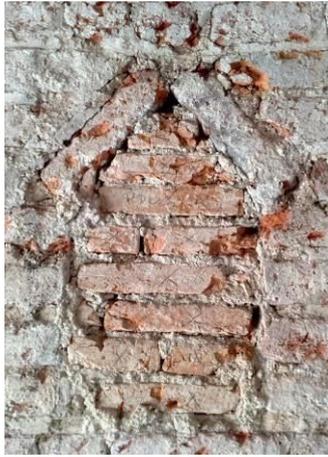
Nel locale 7 la nicchia si presentava tamponata con dei laterizi che sono stati rimossi per ripristinare la struttura originale. Tale asportazione ha portato alla luce una superficie intonacata ad affresco con decorazioni naturalistiche. L'intonaco manca su più della metà della superficie ed è distaccato dal supporto in varie zone. La superficie pittorica è molto lacunosa e compromette la leggibilità della decorazione. Sull'intera zona vi sono depositi coerenti e incoerenti.

locale 7 nicchia tamponata

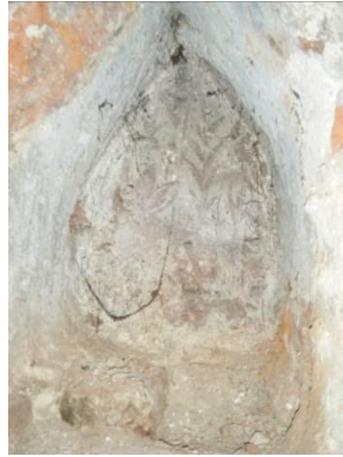
locale 7 nicchia decorata

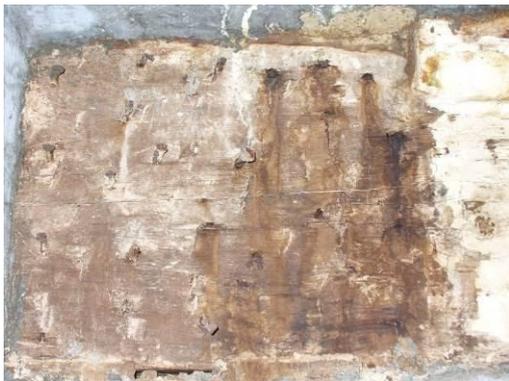
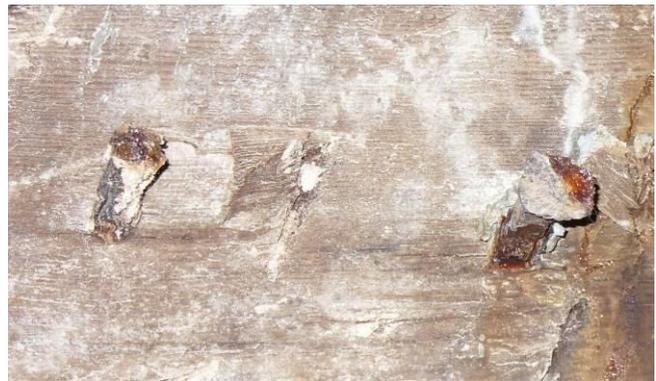
La trave lignea ubicata nei locali 1 e 6 è la medesima, evidenti gli attacchi precedenti di insetti xilofagi. Il legno è inconsistente, disgregato e ridipinto. E' stato esposto nel tempo a infiltrazioni di acqua piovana per la cattiva manutenzione del tetto. Nel locale 1 la trave presenta lacerti di pasta di legno utilizzata per coprire ed uniformare i due differenti legni costitutivi della stessa. Chiodi, segnali antincendio e fermafili fissati direttamente sulla trave sono da attribuire all'uso del locale in epoca recente a falegnameria. Su una porzione di trave si rilevano numerosi chiodi antichi che servivano da ancoraggio all'intonaco di finitura.

chiodi antichi di ancoraggio

particolare chiodi antichi

Gli elementi lignei presenti nel locale 1, 6 e in facciata nord sono stati puliti meccanicamente mediante sabbatura con minipistola e Garnet 200 mesh. Contro l'aggressione degli insetti xilofagi è stato effettuato un trattamento a pennello antitarlo curativo del legno a bassissima tossicità Per-xil 10. Sono stati eliminati chiodi, segnali e fermafilì recenti. Le fessure rilevanti sono state stuccate con Polyfilla e pigmenti. Tutti gli elementi lignei sono stati consolidati con Paraloid in due mani 5% e 10% in acetone.

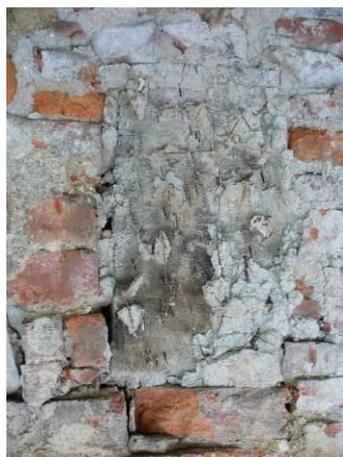
La testa della medesima trave è visibile nella facciata nord, anch'essa con numerosi chiodi antichi e filo di ferro atti alla stessa funzione.

testa di trave in facciata

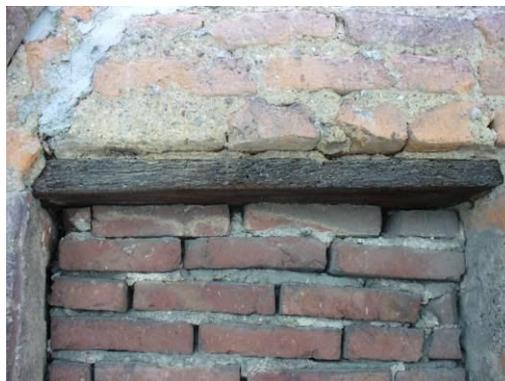
Una trave lignea, inconsistente per i numerosi attacchi di insetti xilofagi, si trova anche nella monofora della facciata nord con funzione d'appoggio per la tamponatura seicentesca.

trave nella monofora

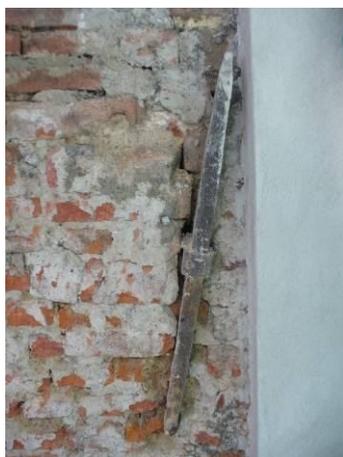
Sugli elementi metallici è evidente una uniforme ossidazione del ferro che però non ne compromette la funzionalità. Le grate metalliche delle finestre del piano terra (facciata est) risultano inoltre ridipinte.

chiave metallica in facciata nord

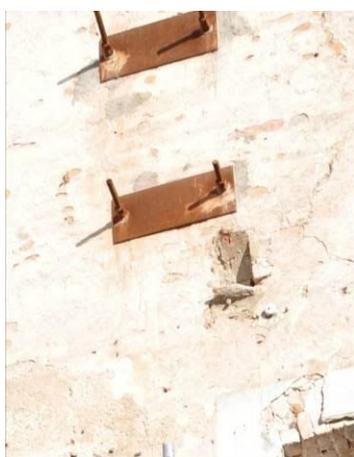
catene metalliche nel ballatoio

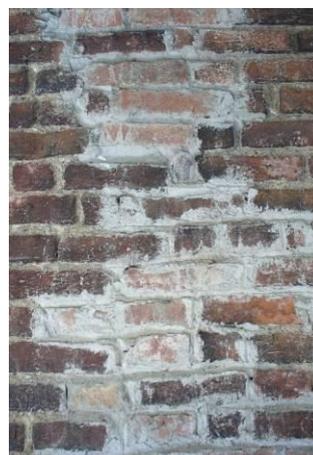
Durante un recente intervento di rifacimento del tetto sono stati aggiunti dei laterizi alternati a creare dei pieni e dei vuoti. Contemporanei sono dei cuci e scuci con malta cementizia in vari punti della facciata.

cuci e scuci

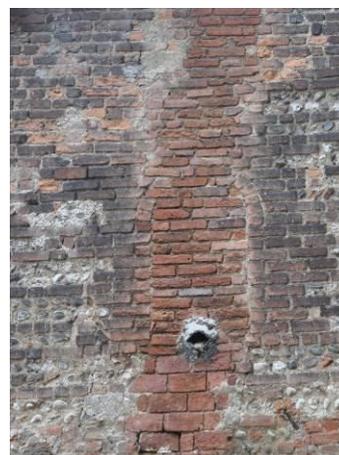
finestrella tamponata e canna fumaria

Sono visibili tre finestrelle tamponate con laterizi di riutilizzo. La prima finestrella a sinistra presenta un ulteriore intervento dovuto alla creazione di una canna fumaria.

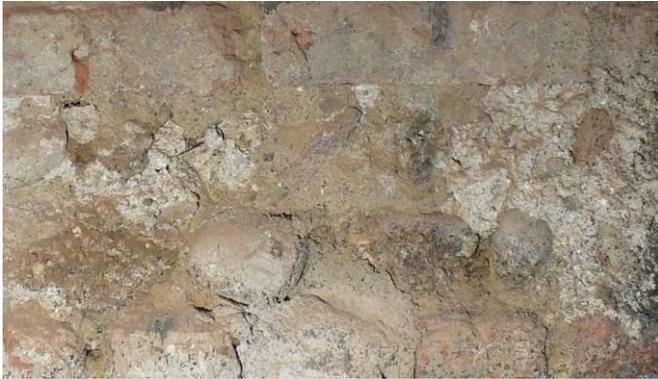
malta gessosa chiara

La muratura nel locale 2 presenta tipologie di malte differenti, l'ultima delle quali, attribuibile ad un intervento precedente, risulta essere chiara e quasi gessosa.

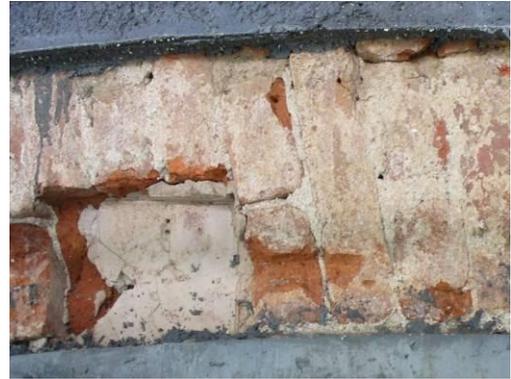
arco '600, lacuna per impianto elettrico

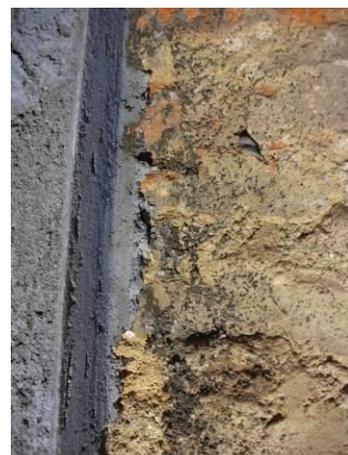
Questa operazione necessaria ha causato inevitabili schizzi di cemento lungo i confini del nuovo intonaco, sporcando le superfici da tenere a vista.

locale 1 schizzi cementizi

Nei locali interni le murature lasciate a vista sono state tutte pulite meccanicamente mediante sabbiatura con minipistola e Garnet 200 mesh, consolidate con Estel 1000, sono stati stilate i giunti e microstuccati i laterizi ed infine è stato applicato il protettivo Silo 111.

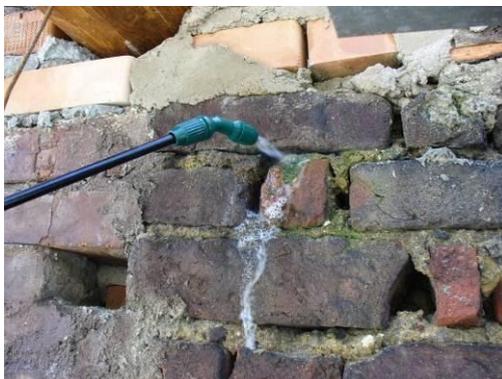
Nella facciata nord, a causa della sua esposizione, è evidente una colonizzazione biologica estesa su tutta la superficie.

Sull'intera superficie della facciata nord è stato effettuato un trattamento biocida con Biotin N al 3% in acqua deionizzata steso a spruzzo e lasciato agire per 15 gg.

Per evitare di bagnare ulteriormente i laterizi, già intrisi di acqua piovana e di risalita capillare, si decide di evitare il risciacquo del biocida.

trattamento biocida

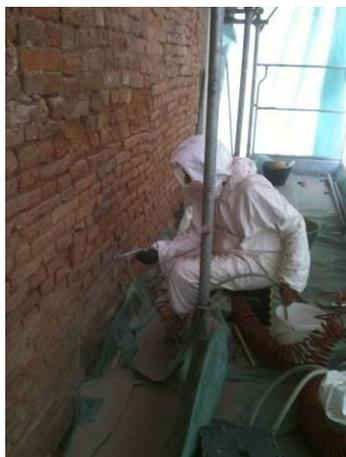
Tutta la superficie è soggetta da depositi coerenti di varia natura: polveri, guano, terriccio ed inquinamento atmosferico.

Per la rimozione di depositi coerenti, incrostazioni e concrezioni viene effettuata una pulitura meccanica con strumento aereoabrasivo tramite minipistola funzionante ad aria compressa regolabile a bassa pressione (1-3 bar) e inerti minerali sottili come il Garnet 200 mesh.

pulitura meccanica con minipistola

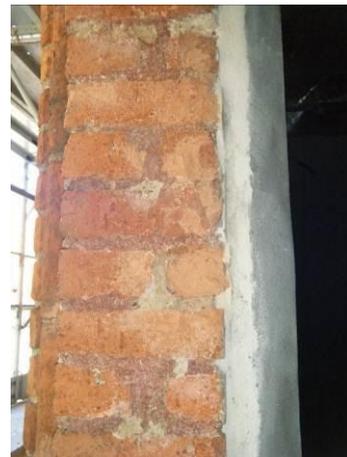
La rimozione della tamponatura ha portato alla luce lacerti di sagramatura rossa nella spalletta interna di sinistra della finestra.

sagramatura spalletta finestra

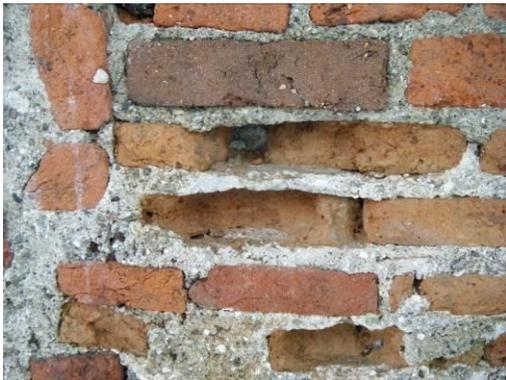
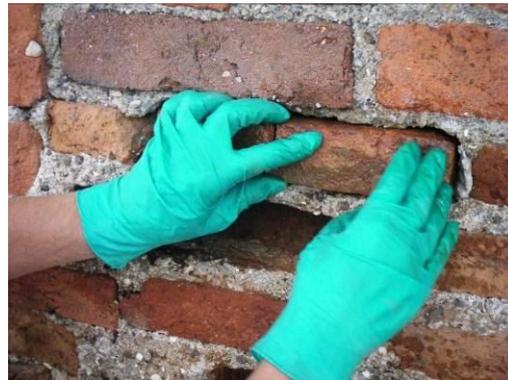
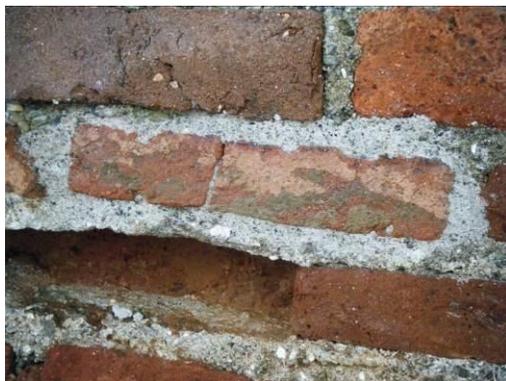
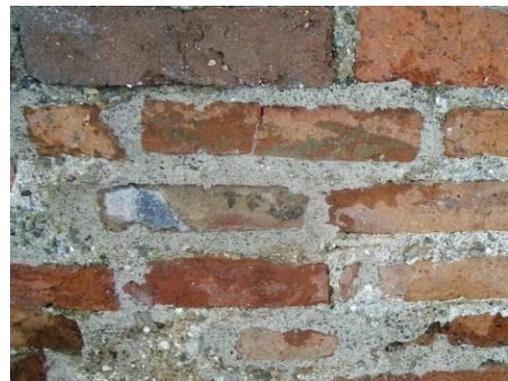
I laterizi presentano varie forme di degrado, alcuni sono particolarmente disgregati tanto da creare piccole zone dove la mancanza di materiale è totale, in altri sono evidenti diffuse scagliature di grandezza variabile.

Su richiesta della Direzione dei Lavori, i laterizi totalmente disgregati, sono stati sostituiti riutilizzando i laterizi ricavati dalla rimozione della tamponatura della finestra.

sostituzione laterizi erosi

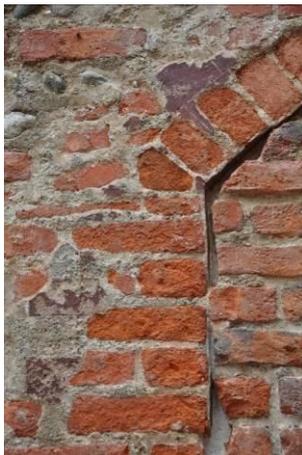
Sui due semiarchi rinvenuti durante la rimozione dell'intonaco sono venuti alla luce lacerti di sagramatura di vari colori: uno bianco, l'altro rosso. La superficie pittorica è presente in lacerti anche all'interno dell'arco, coperta dalla tamponatura. Questo fa supporre che tutta la superficie originariamente fosse dipinta ad imitazione di laterizi di maggiore pregio. Lungo il perimetro dei lacerti è stato eseguito un consolidamento localizzato con resina acrilica E411 in alcool etilico puro al 7% e sono state effettuate delle stuccature salva bordo. Per evidenziare gli archi decorati, senza compromettere la stabilità della struttura, è stata asportata la malta in corrispondenza dei bordi degli stessi, venendosi così a creare uno spazio sottolivello che permette la visione e la lettura delle aperture originali. La superficie decorata è stata ritoccata ad acquerello per ridarne la leggibilità.

semiarco sagramato

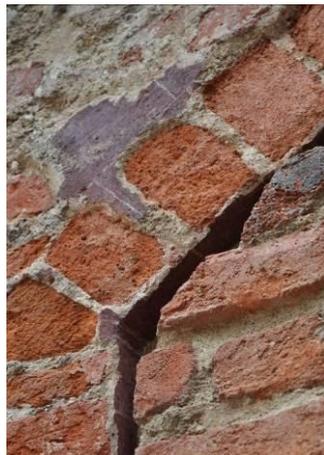
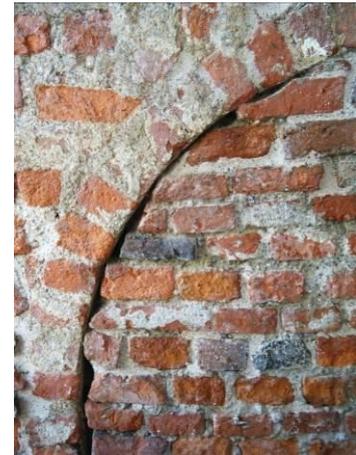
semiarco bianco

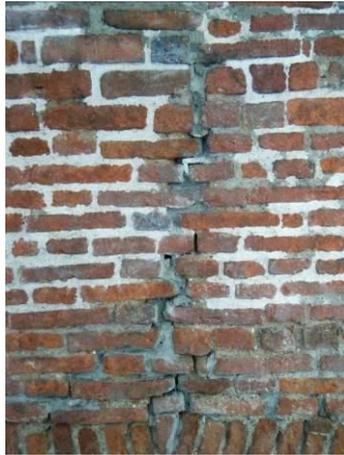
Persiste una importante lesione lungo tutta l'altezza della facciata ed una al di sotto della finestra quattrocentesca.

La lesione lungo tutta l'altezza della facciata e quella al di sotto della finestra quattrocentesca sono state riempite con malta tixotropica Gap-R Tecnokolla in proporzione 2:1.

malta tixotropica

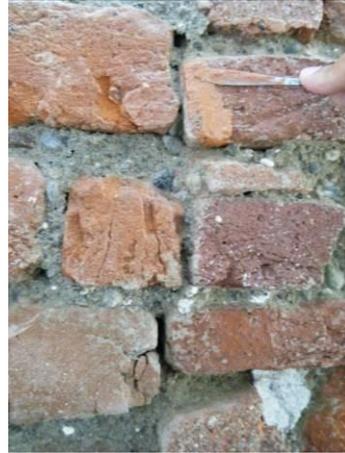
microstuccature laterizi

Le microstuccature delle scagliature e delle fratture dei laterizi sono state effettuate con malta costituita da 2 parti di cocchiopesto 0,0-0,7 mm, $\frac{1}{8}$ di terra di Siena bruciata e 1 parte di calce idraulica.

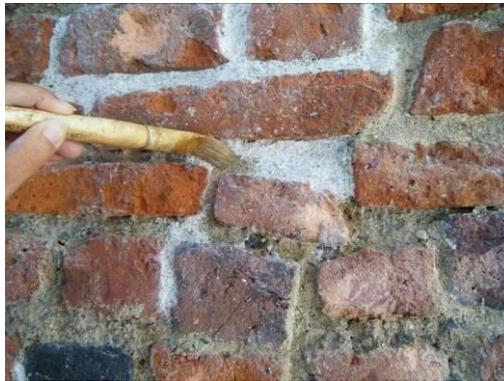
Equilibratura cromatica

Tutte le stuccature effettuate sono state equilibrate cromaticamente con pigmenti naturali in acqua e resina acrilica Acril 33 al 5%.

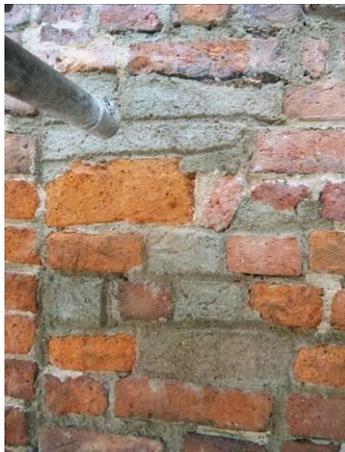
stuccature cementizie

Per un' equilibratura generale la modanatura superiore dell'arco e le stuccature cementizie, non asportate, sono state scialbate con grassello e pigmenti.

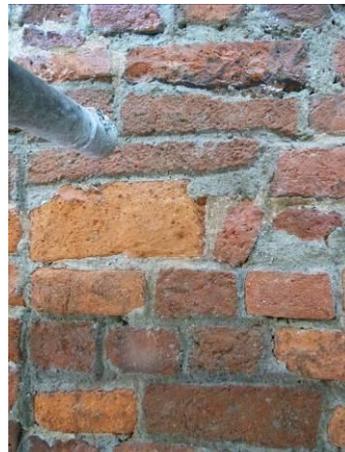
equilibratura con scialbo

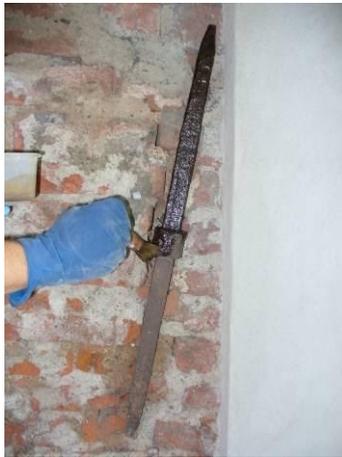
convertitore di ruggine

Gli elementi metallici sono stati puliti con strumenti aereoabrasivi con minipistola e Garnet 200 mesh. Successivamente sono stati trattati con convertitore di ruggine Fertan e protetti mediante due passaggi con resina acrilica Paraloid 5% e 15% in acetone.

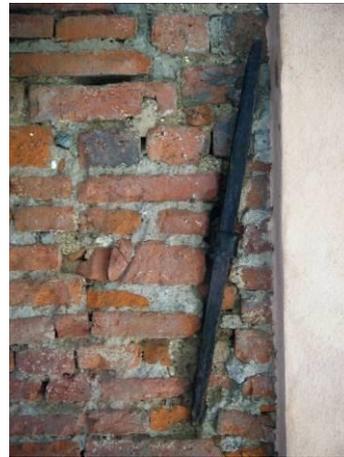
protettivo finale

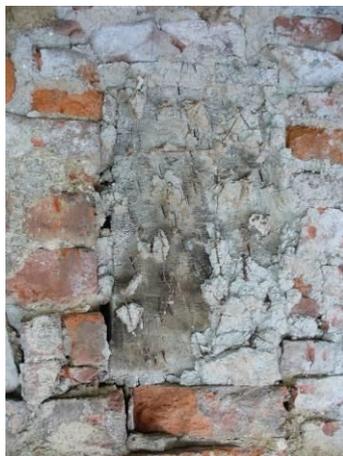
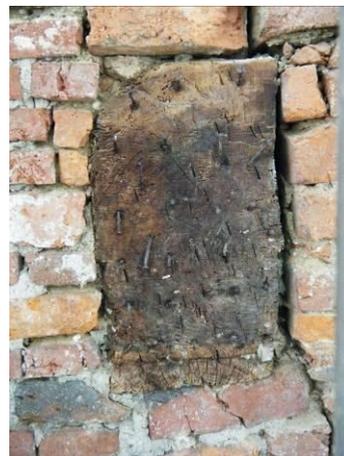
trave di testa prima e dopo il restauro

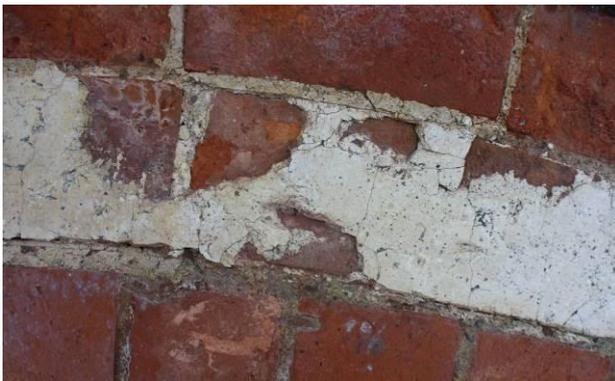
marmorino dopo la pulitura

Nella facciata est sono stati restaurati i due archi in laterizio lasciati a vista. I laterizi sono stati puliti meccanicamente mediante sabbiatura con minipistola e Garnet 200 mesh. Nell'arco del '400 il marmorino è stato pulito chimicamente con soluzione satura di carbonato d'ammonio e spazzolini di setola morbidi. Gli schizzi cementizi e le sostanze soprammesse coerenti sono state rimosse con l'uso del bisturi a lama mobile.

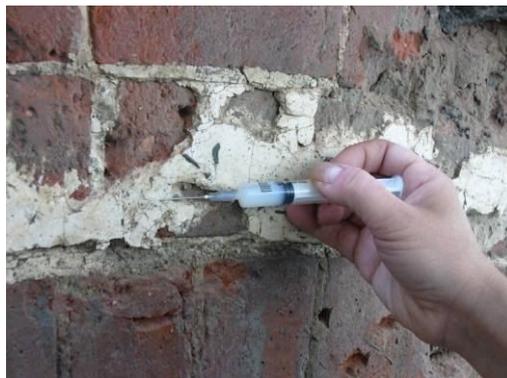
consolidamento con E411 al 7%

Laddove il marmorino era distaccato e lacunoso sui bordi è stata iniettata una resina acrilica E411 al 7% in alcool etilico puro.

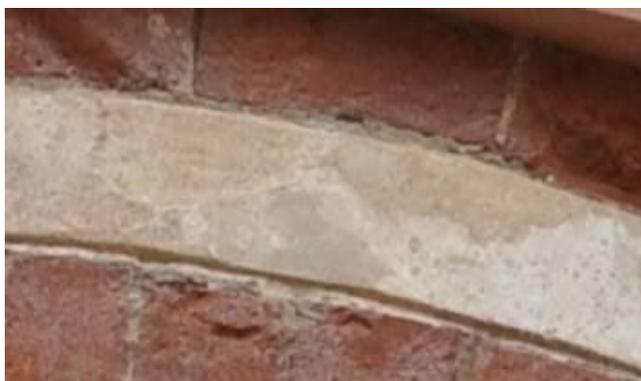
stucature finali

Le lacune sono state stuccate sottolivello dove le stesse erano di dimensione rilevanti le altre a livello. La malta è costituita da 15 parti di polvere di marmo giallo oro 0,0-0,7 mm, 5 parti di

polvere di marmo bianco Verona 0,0-0,7 mm, 1 parte di cocchiopesto 0-0,1 mm, 10 parti di calce aerea grassello.

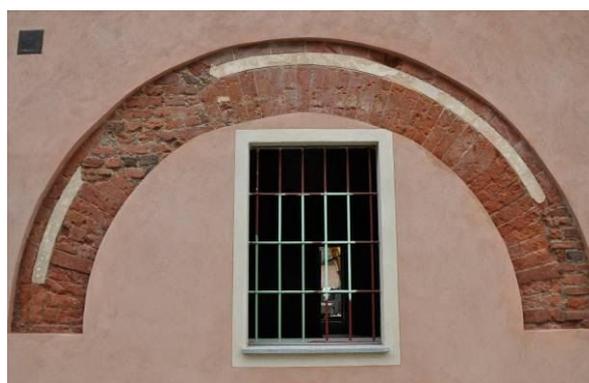
arco '400 restaurato

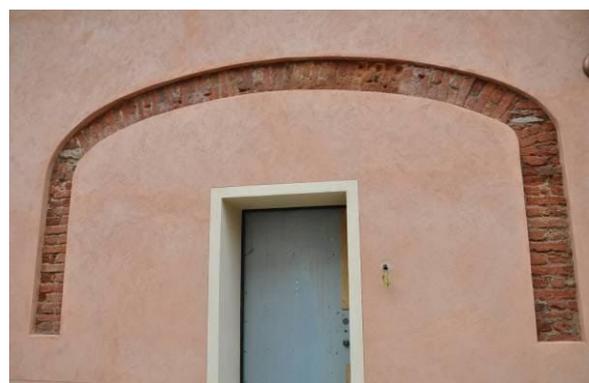
arco '600 restaurato

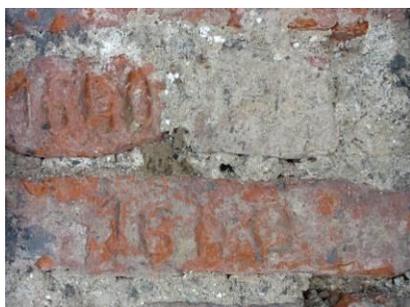
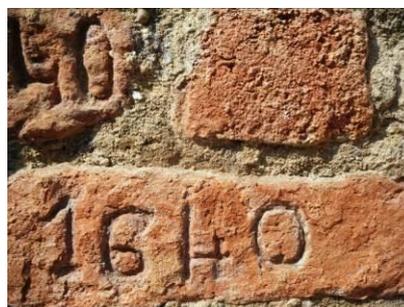
incisione della datazione sulla spalletta di destra arco '600

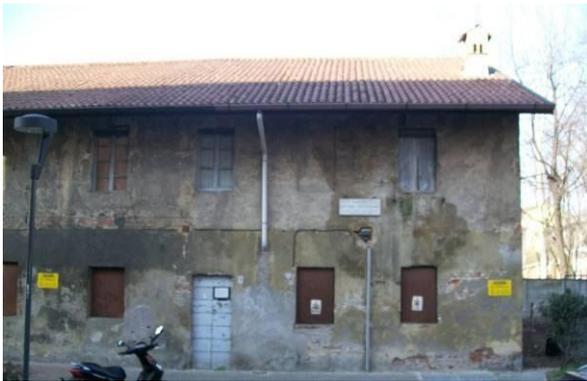
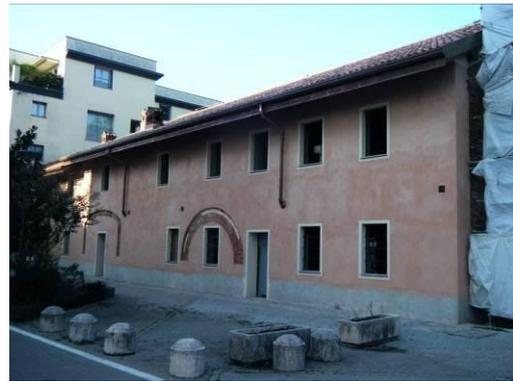
La facciata est è totalmente intonacata con materiale argilloso e povero di calce che si presenta spesso lacunoso e polveroso. Nella parte bassa, probabilmente a causa di un maggior degrado, è stato steso, più recentemente, uno strato di intonaco cementizio non idoneo. Sulla facciata est è posta una targa di indicazione urbana in marmo con la scritta incisa e mancante di alcune lettere. Per motivi strutturali della Cascina la Direzione dei Lavori decide di rimuovere tutti gli intonaci presenti per creare una struttura rinforzata più solida. Durante la rimozione degli stessi in facciata est sono emersi i due archi in laterizio di valenza storica ed estetica tale da far decidere di lasciarli a vista.

facciata est prima e dopo il restauro

L'intonaco di finitura (facciata est ed ovest e le spallette nella facciata nord) è stato steso con l'uso della americana, lavorato con il fratazzo, lasciando in evidenza una lavorazione rustica.

La malta è costituita da 3 parti di cocciopesto 0-0,1 mm, 1 parte di sabbia di fiume, $1\frac{3}{4}$ parti di calce idraulica, $\frac{1}{4}$ parti di cemento. Attorno alle finestre e alle porte, ad una distanza di 9 cm, è stata eseguita un' incisione a graffito diretto.

Sull'intera facciata è stato nebulizzato un protettivo antigraffito, un polimero paraffinico in emulsione acquosa Art-Shield 1.

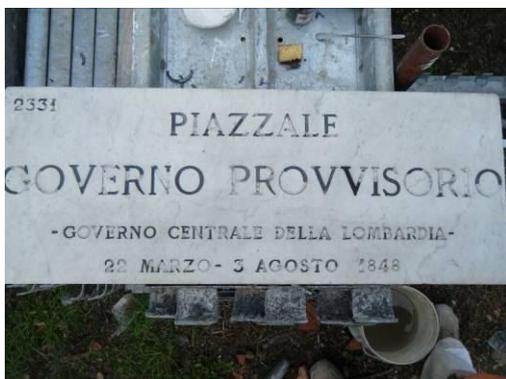
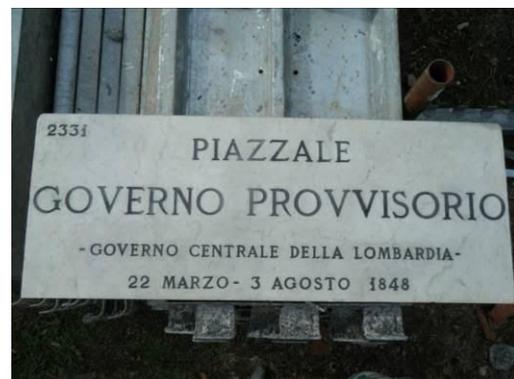
Targa d'indicazione urbana prima e dopo il restauro

La targa di indicazione urbana in marmo è stata pulita con soluzione satura di carbonato d'ammonio e la scritta incisa è stata stuccata con una malta costituita da cemento e pigmento nero avorio. Come protettivo finale è stato steso a pennello Paraloid al 5% in acetone.

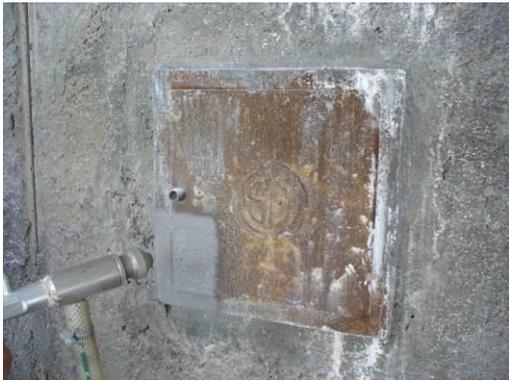
sportello metallico pulitura con minipistola

Gli sportelli dell'impianto elettrico precedente, le grate metalliche e le catene nel ballatoio interno sono stati puliti meccanicamente mediante sabbiatura con minipistola e Garnet 200 mesh. Le grate sono state pulite ulteriormente con sverniciatore e raschietti. Successivamente sono state trattate con convertitore di ruggine Fertan e protetti mediante due passaggi con resina acrilica Paraloid 5% e 15% in acetone.

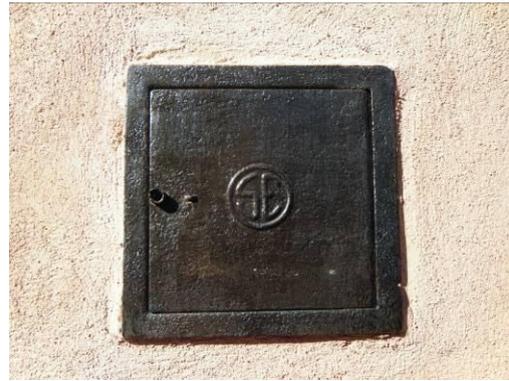
sportello metallico restaurato

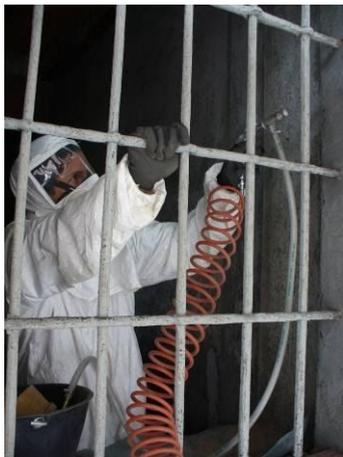
grata metallica pulitura con minipistola

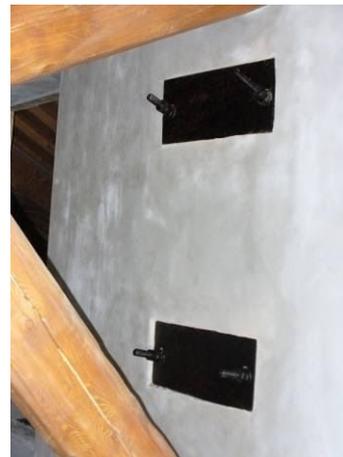
catene metalliche ballatoio

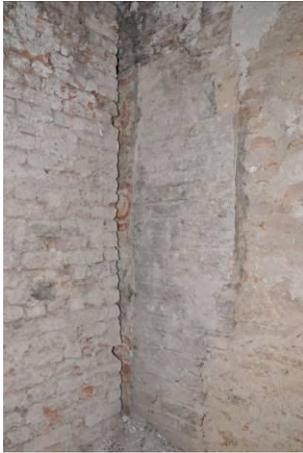
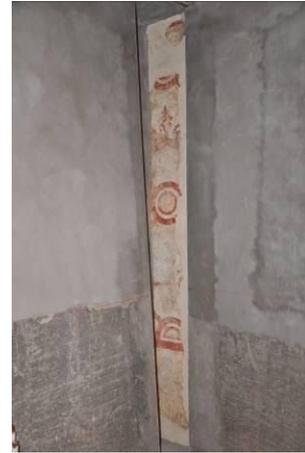
locale 7 intonaco affresco al rinvenimento prima e dopo il restauro

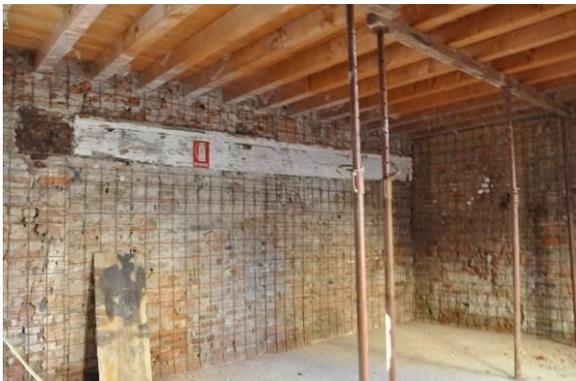
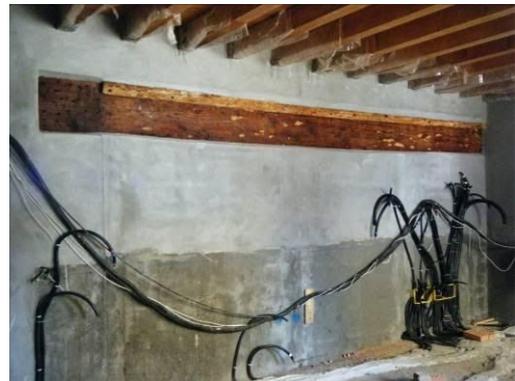
locale 1 trave lignea prima e dopo il restauro

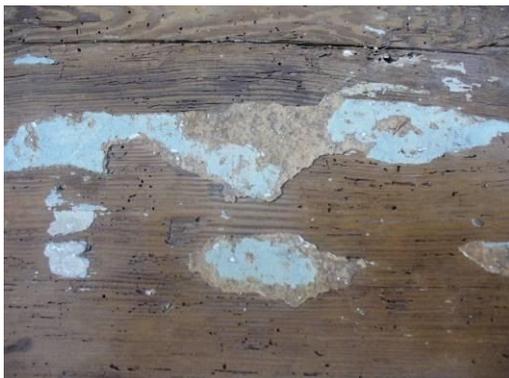
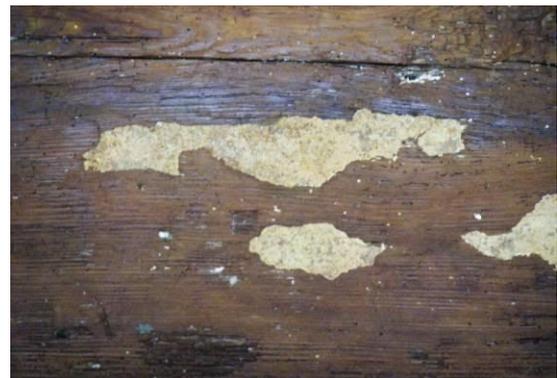
Particolare pasta di legno prima e dopo il restauro

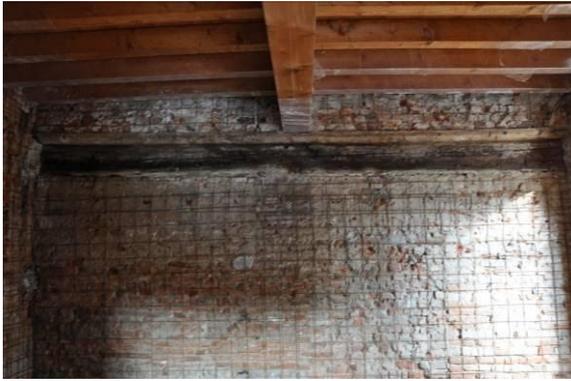
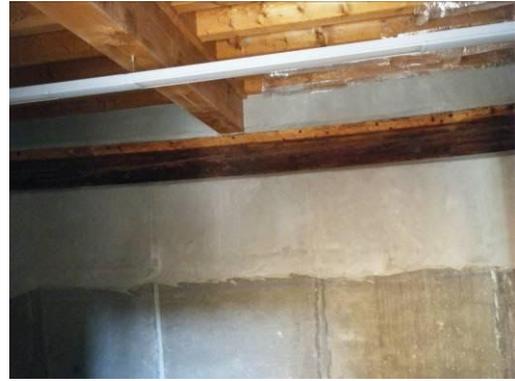
locale 6 trave lignea prima e dopo il restauro

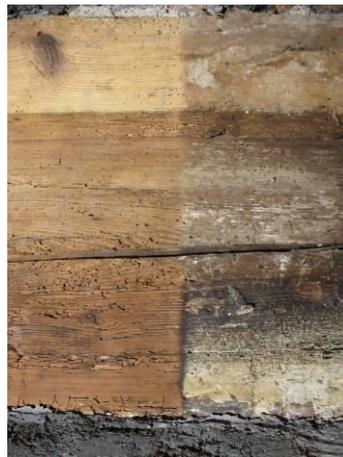
tassello pulitura con minipistola

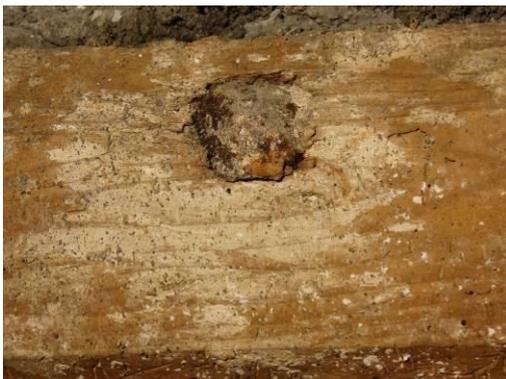
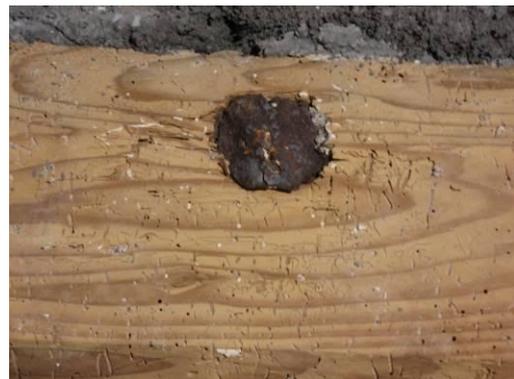
Particolare elementi metallici antichi prima e dopo il restauro
