INTERVENTO DI RESTAURO BASSORILIEVO CORTILE CONDOMINIO VIA RUFFINI 9

Bassorilievo firmato Fraccaroli 1837 in marmo di Carrara ancorato ad un muro nel secondo cortile del condominio di via Ruffini 9.

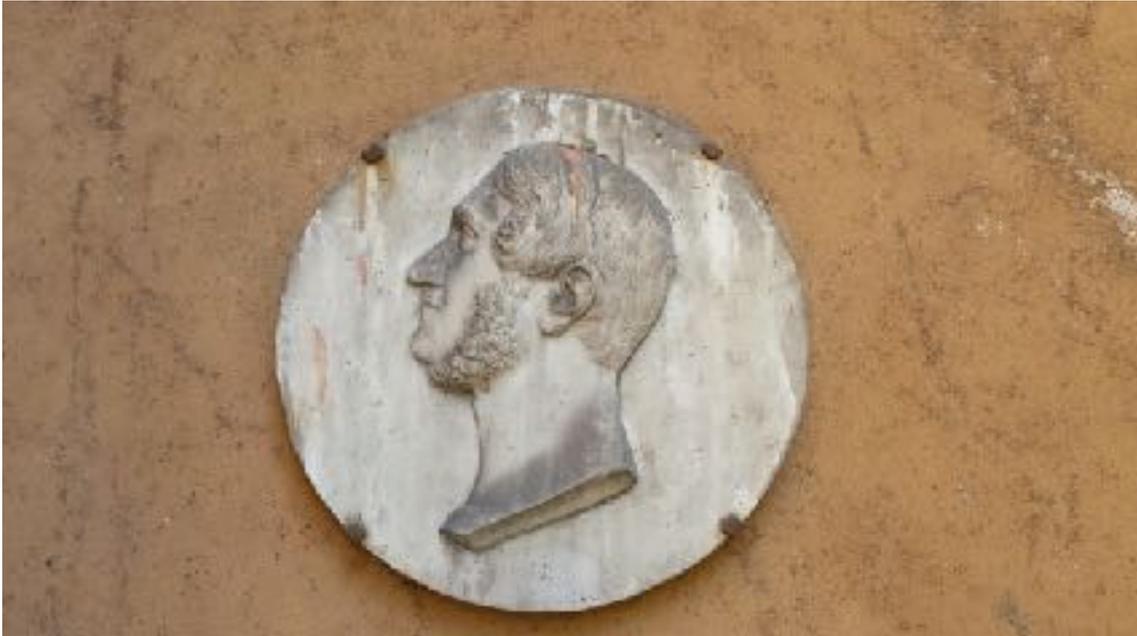
L'elemento lapideo si presentava ricoperto da deposito coerente, schizzi di vernice e ife vegetali ancorate ad esso. Gli elementi metallici di fissaggio ossidandosi hanno alterato la cromia del marmo limitrofo.

Prima del restauro

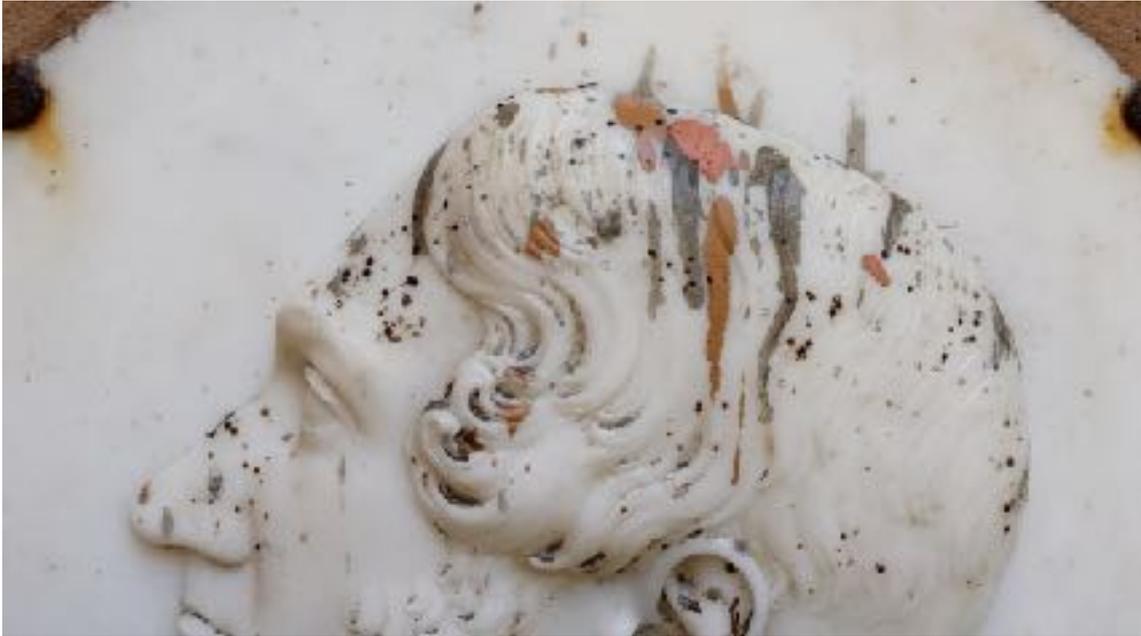
Strati sovrapposti

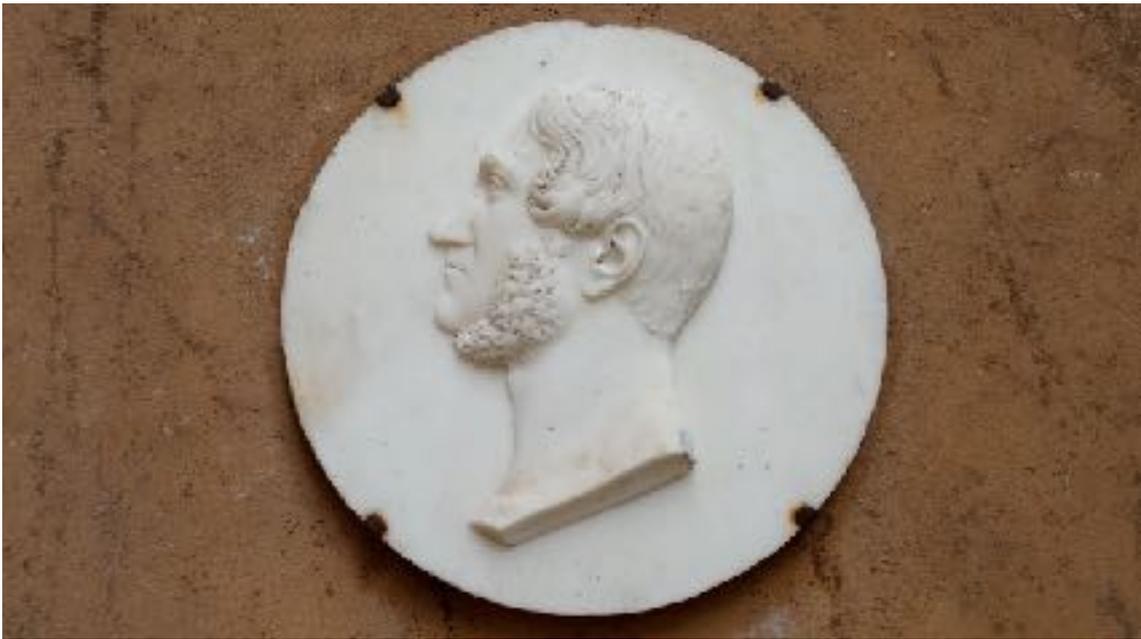
Dopo la pulitura

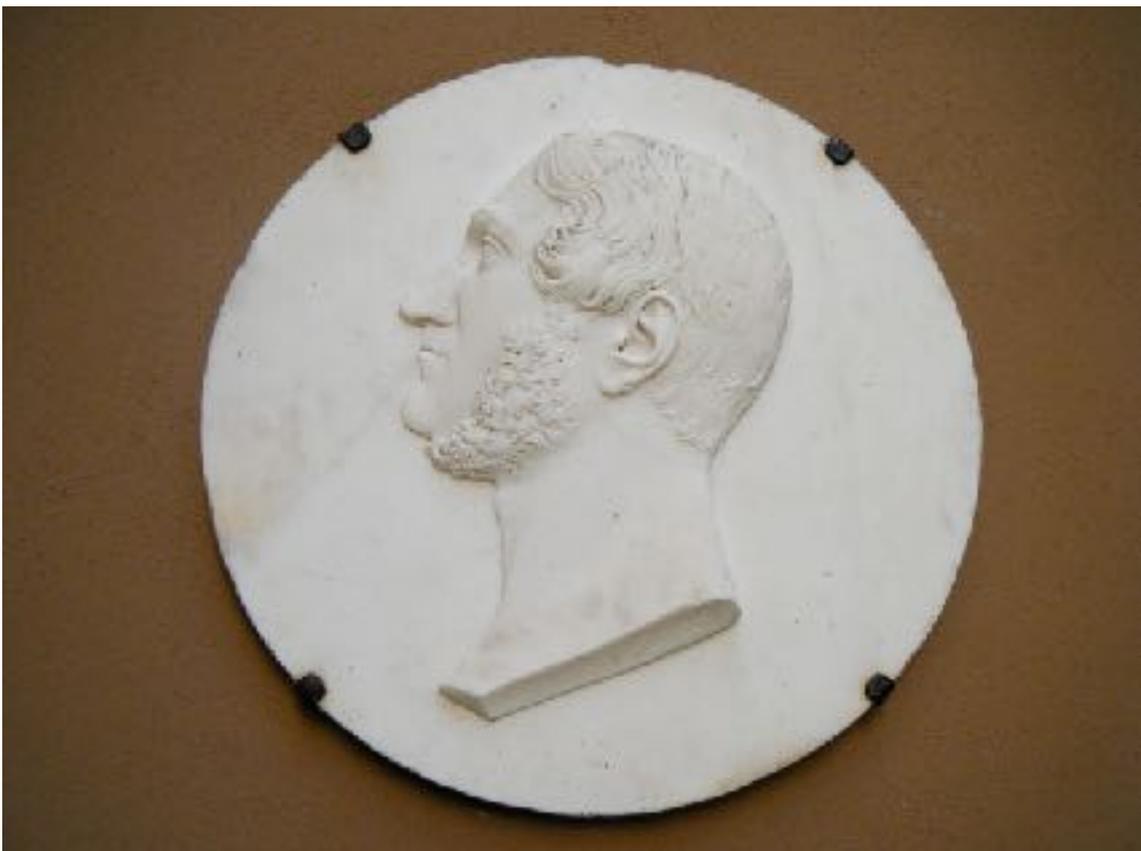
Dopo il restauro
